## ÉTUDE PRÉALABLE

**CHARLIEU (42) - ÉGLISE SAINT-PHILIBERT**

### STALLES. XV<sup>ème</sup> siècle.

Octobre – Décembre 2023

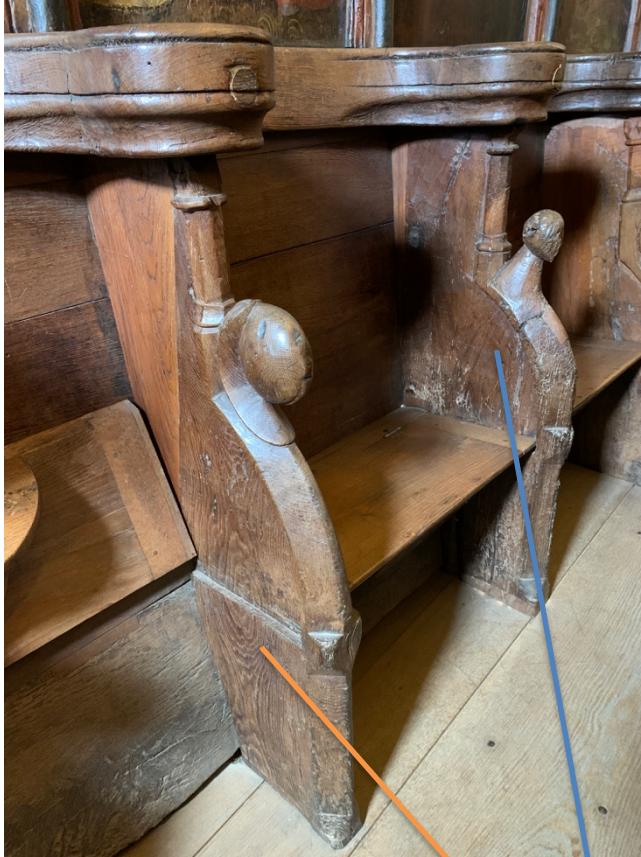
Groupe Nord : Les parcloses sont réalisées en chêne ou en noyer

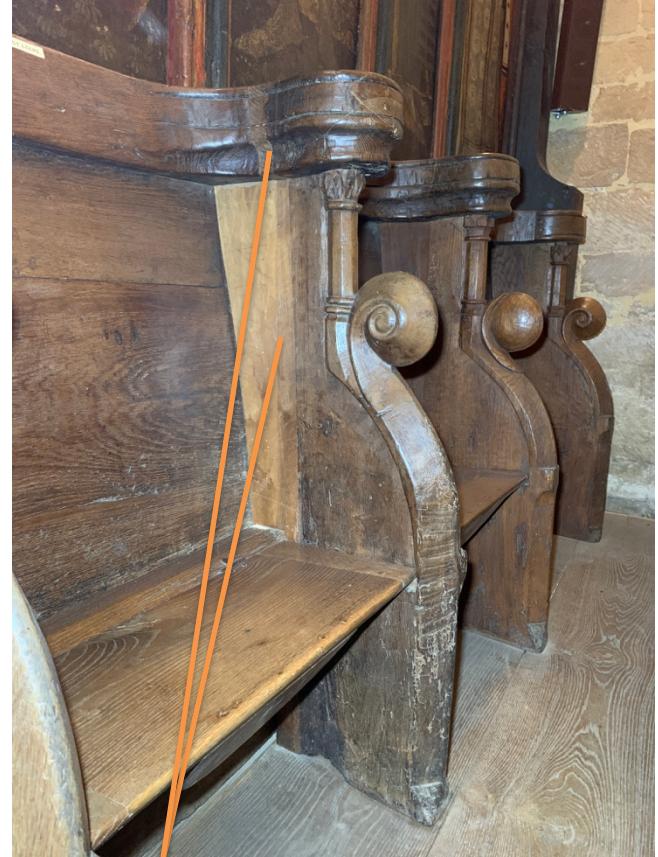
Groupe Nord : Greffe en partie arrière de la parcloses et sur le chant d'un museau

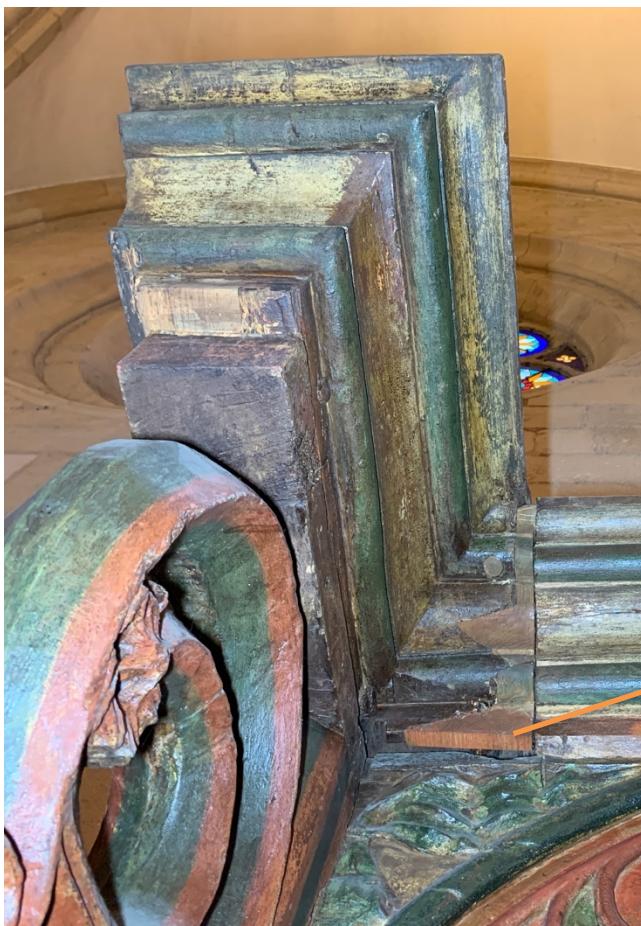
*Groupe Nord : Greffe sur la corniche*

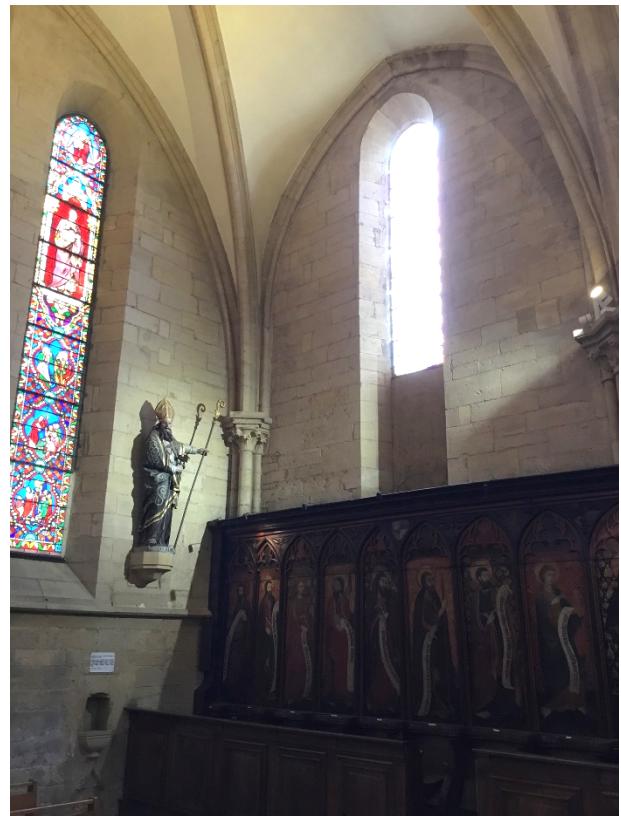
Vitrail de la baie au sud éclairant les stalles.

Cet éclairement intense occasionne des altérations de couleurs, à la fois sur les peintures et sur le mobilier. A cet éclairement est associé un échauffement localisé des surfaces. La distance étant importante entre la source lumineuse et le contexte de conservation plutôt ventilé, l'échauffement localisé ne semble pas suffisant pour être une des causes majeures de l'altération des dossiers des stalles.

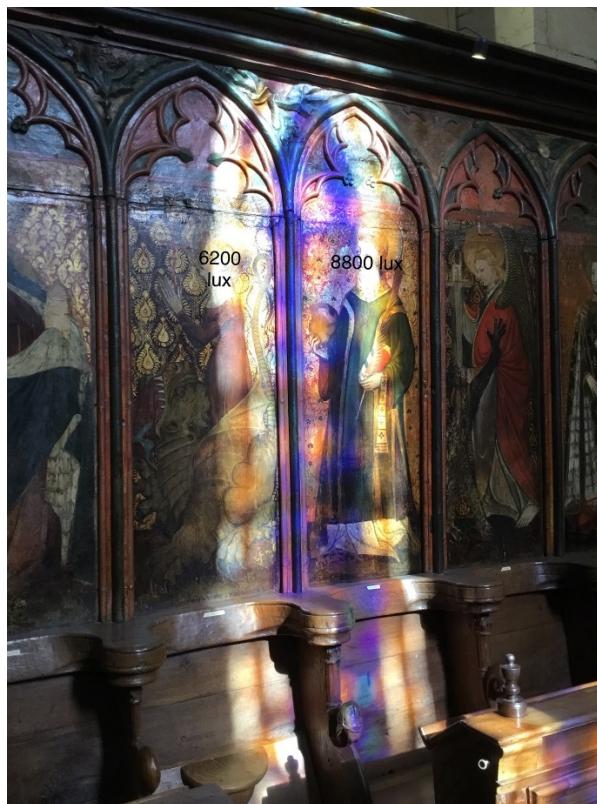
*Eclairage des stalles côté nord par la baie sud.*

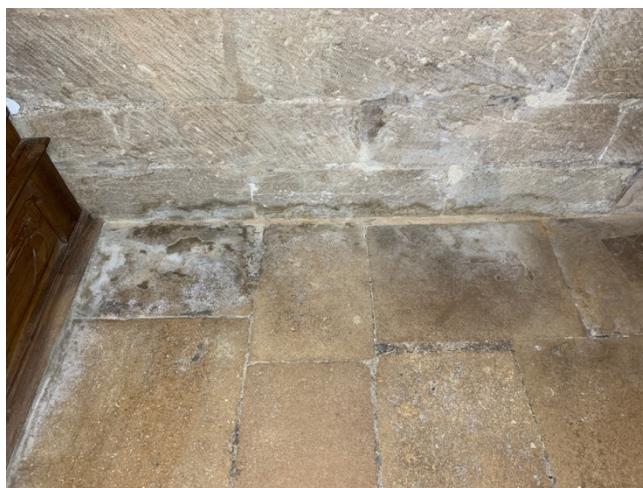
Peu de traces d'humidité ont été observées sur les sols ou les murs. Des remontées de sels sont néanmoins visibles entre la base du mur de fond de chœur et le sol.

*Sol dans l'angle entre les stalles nord et le mur du fond de chœur*

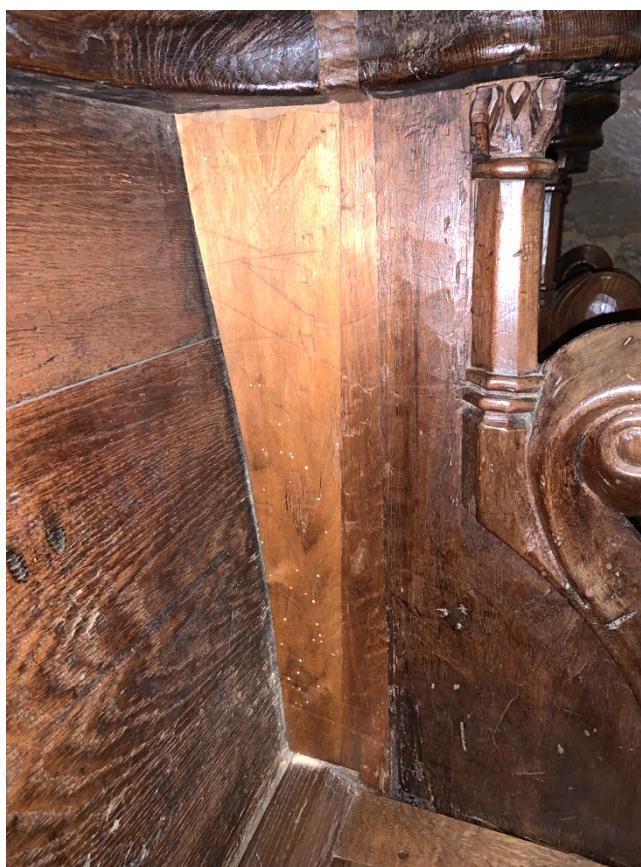
Groupe Nord : présence de trous d'envol récents sur les greffes en noyer des parcloses

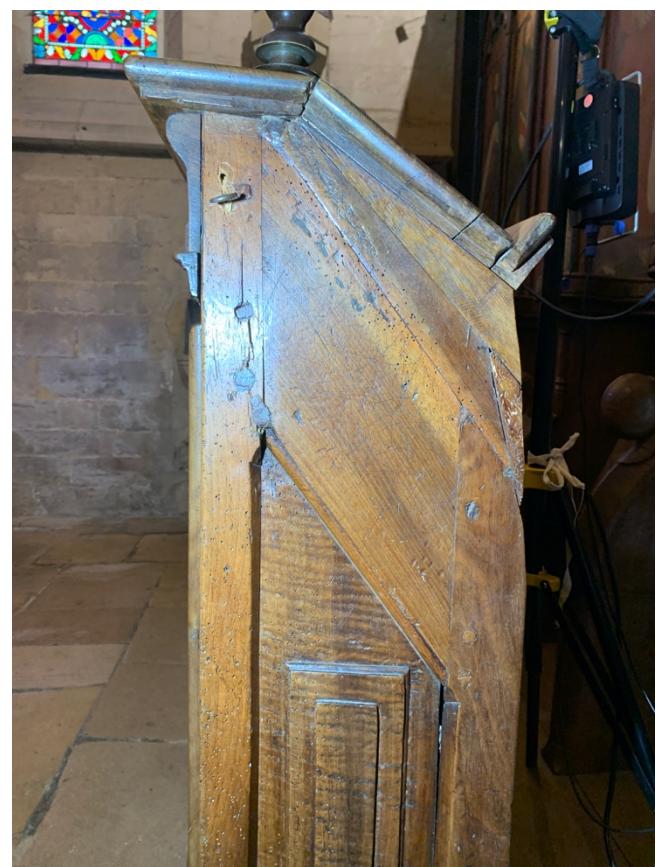
Groupe Nord : Des trous d'envole récents et anciens sont localement visibles sur les pupitres en noyer

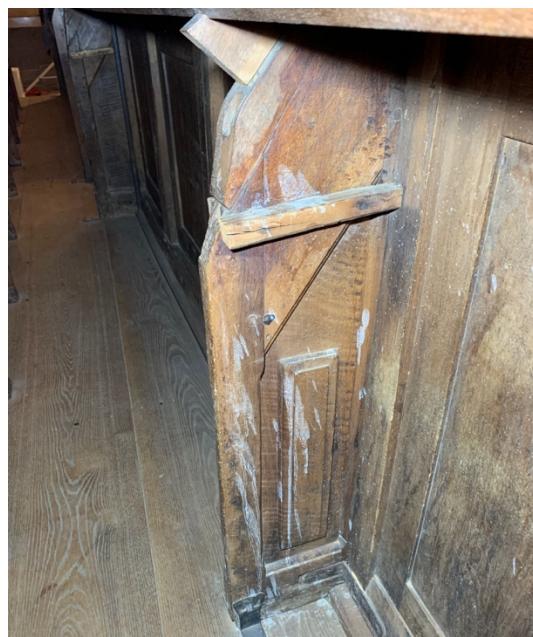
*Groupe Sud, pupitres : projections*

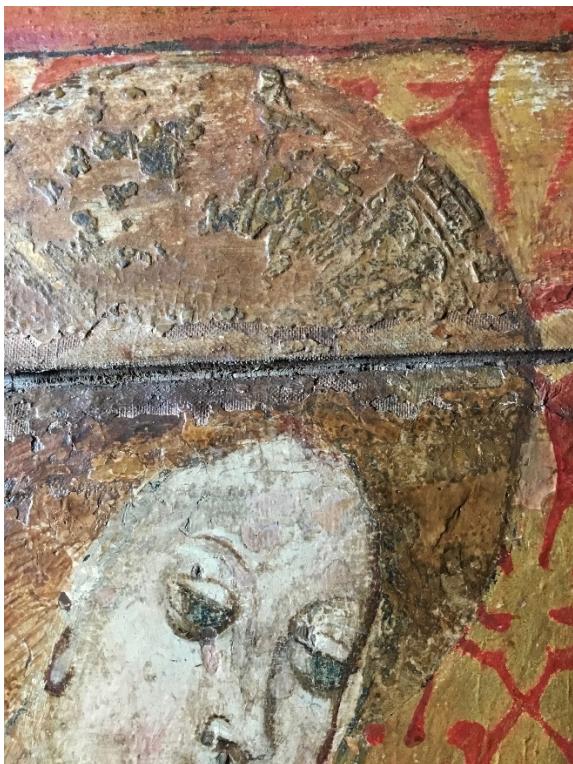
Détail, auréole de sainte Madeleine avec décor à pastiglia très dégradé et repeint.

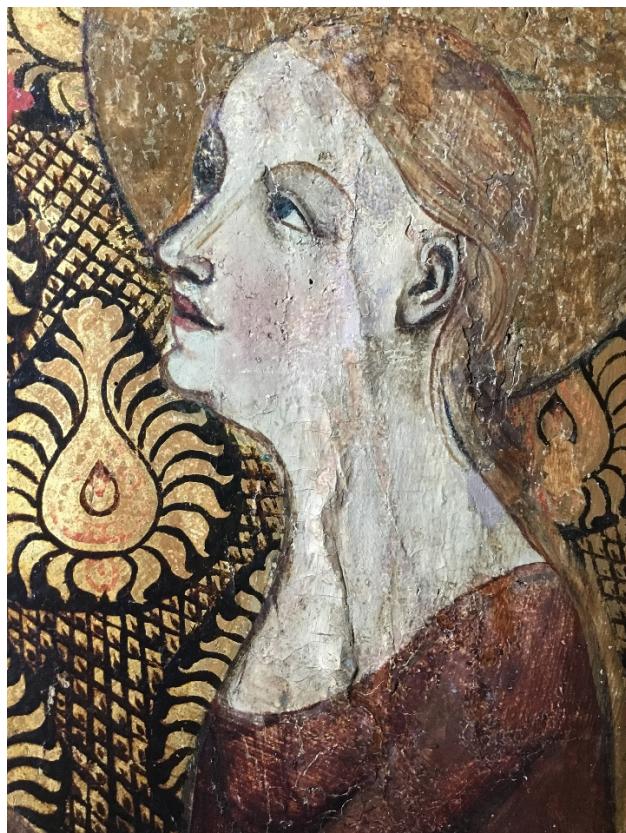
*Détail, soulèvements rigides sur le visage et le cou de sainte Marguerite.*

La forme de ces soulèvements, feuillets minces craquelés, nous incitent à penser que les retouches ont été réalisées avec un médium à base de résines de synthèse, type émulsion vinylique ou acrylique. Ces feuillets se sont déformés et fracturés, attestant d'une certaine plasticité.

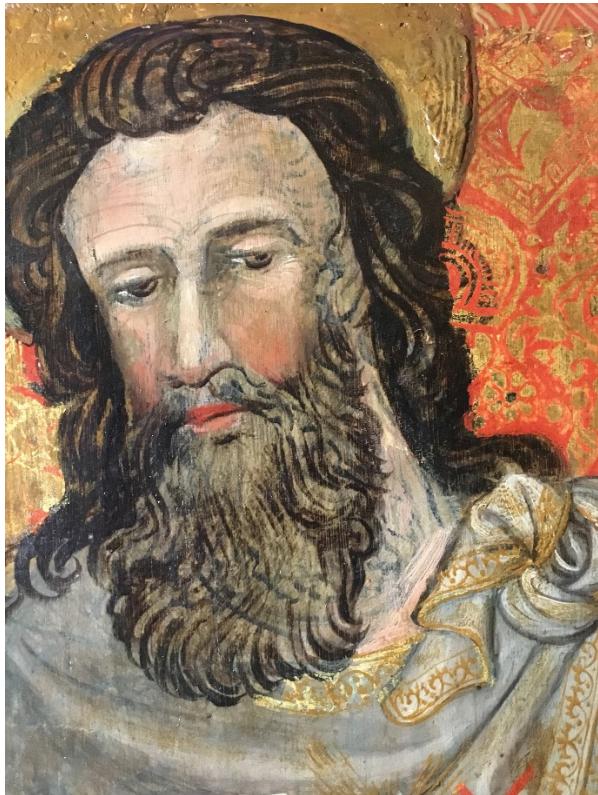
*Détail, visage de saint Jean-Baptiste : la barbe et les cheveux sont complètement repeints, sans soucis de l'original qui était très transparent*

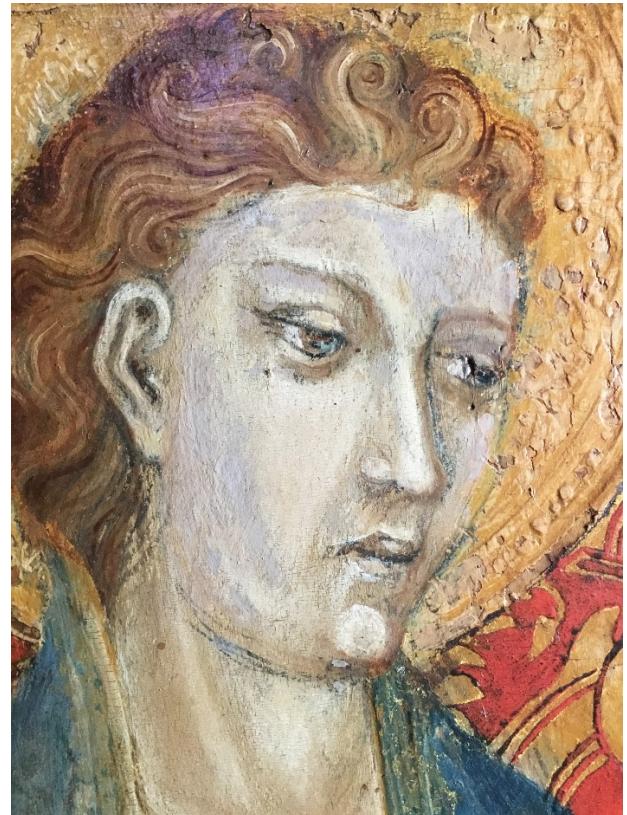
*Détail, visage de saint Jean l'Evangéliste : les boucles de cheveux sont accentuées et la joue et le front présentent des repeints débordants situés sur de petites lacunes*

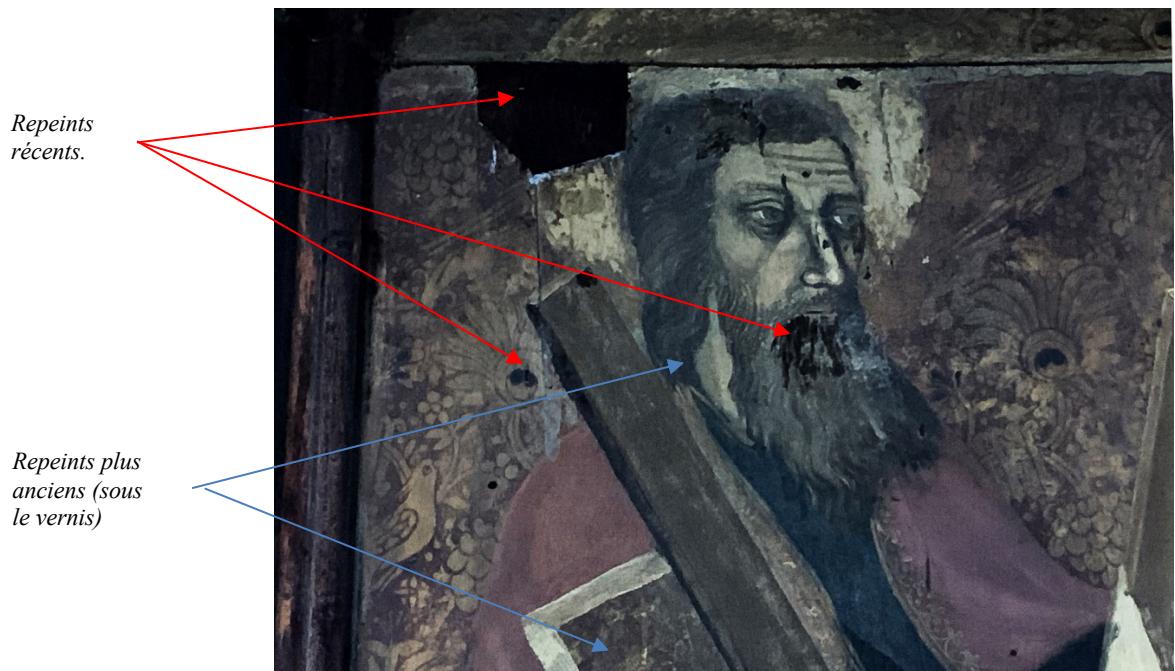
*Saint André, détail sous ultraviolets. La fluorescence du vernis n'est pas clairement visible mais une coulure est discernable à gauche. Les repeints les plus récents (campagne ARCOA) apparaissent noirs (en particulier sur la pièce de bois ajoutée en partie supérieure) et les repeints plus anciens sont plus difficilement visibles.*

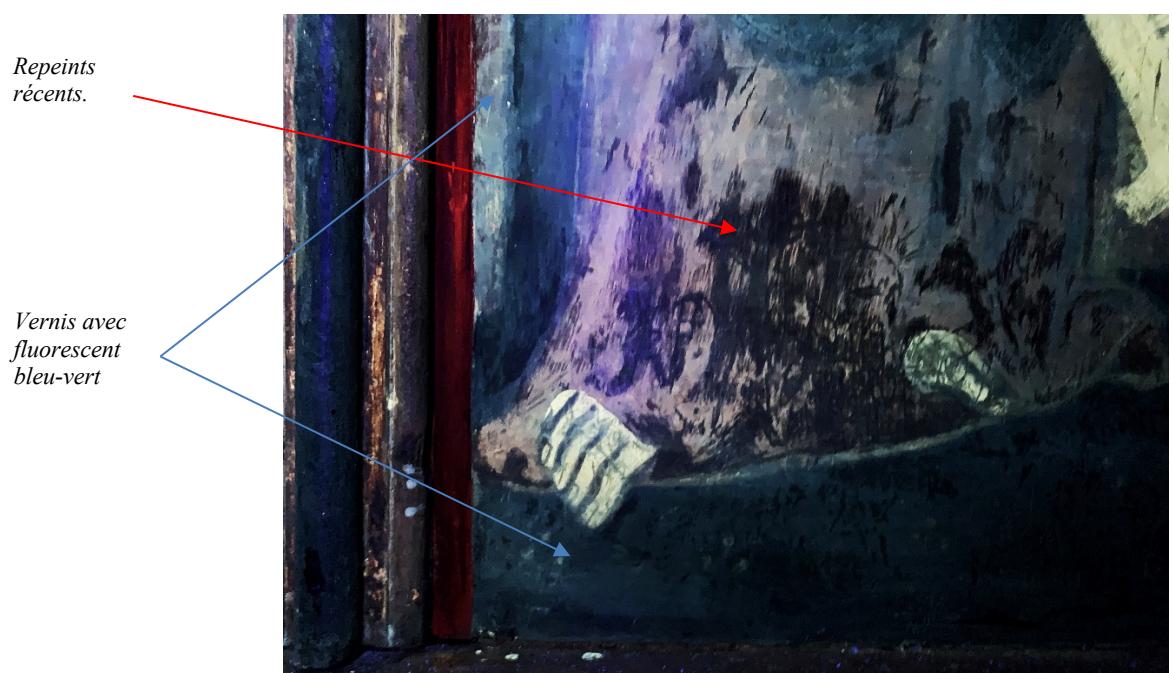
*Saint Simon, détail sous ultraviolets : vernis fluorescent avec des coulures et repeints très débordants sur les zones de graffitis. Les moulures sont également très repeintes.*

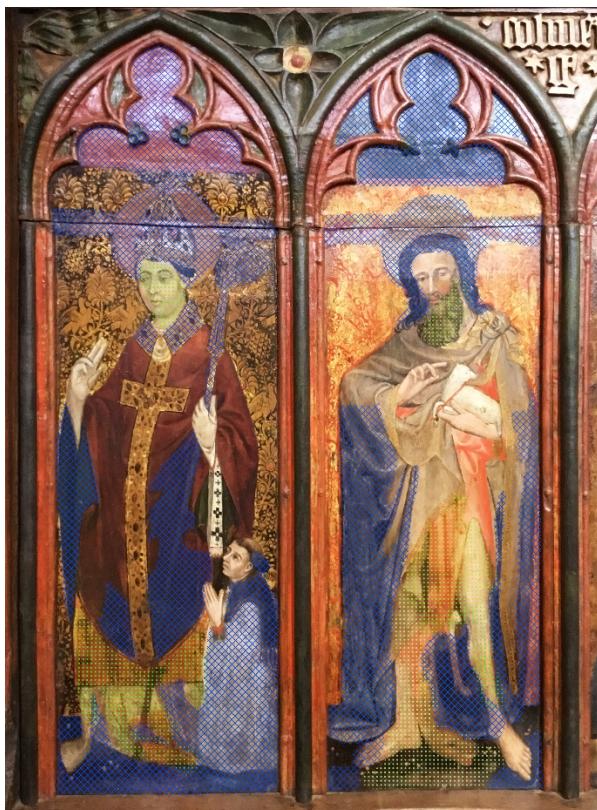
*Saint Eloi avec un clerc et saint Jean-Baptiste.*  
**En bleu** les repeints très courants, **en vert** les zones de retouches plus dispersées.

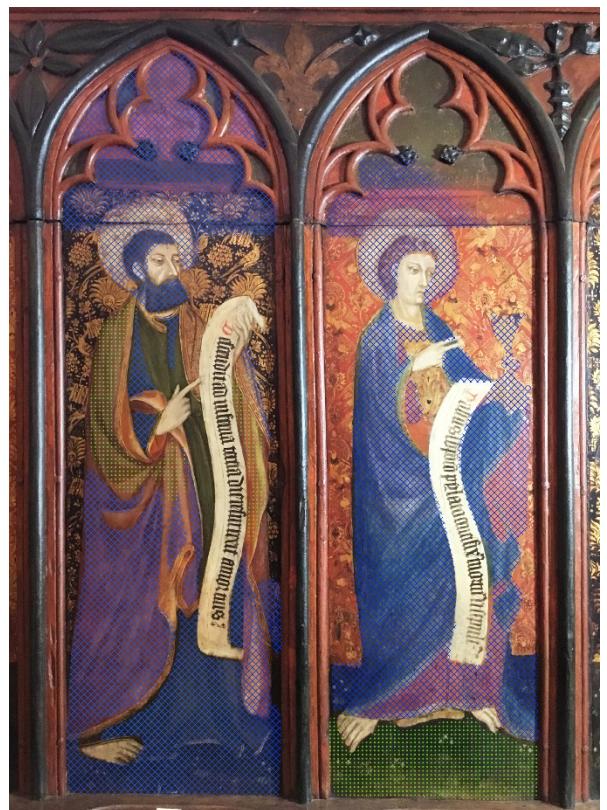
*Saint Thomas et saint Jean l'Évangéliste.*  
**En bleu** les repeints très courants, **en vert** les zones de retouches plus dispersées.

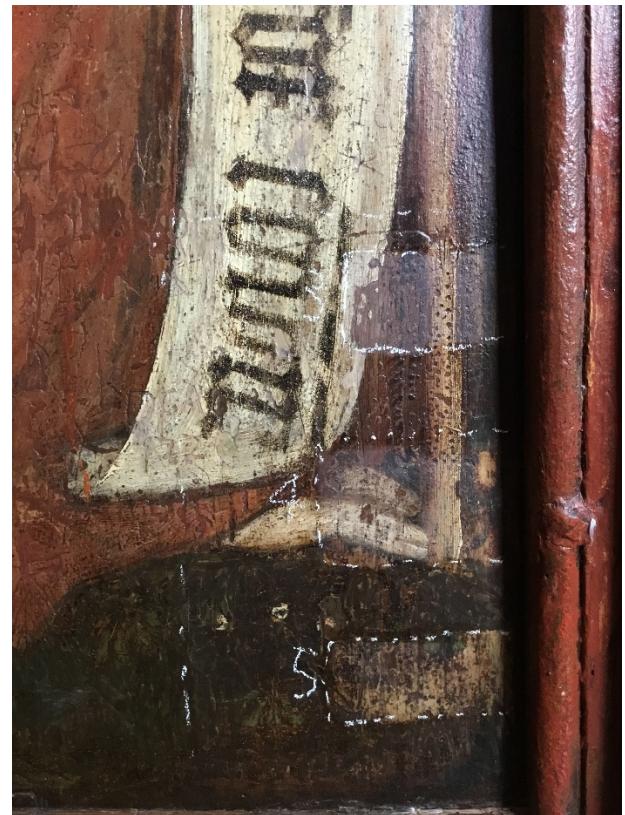
Saint Matthieu, zone de test : dans la partie inférieure, le nettoyage met au jour des zones usées (préparation blanche visible ou lacunaires (bois visible).

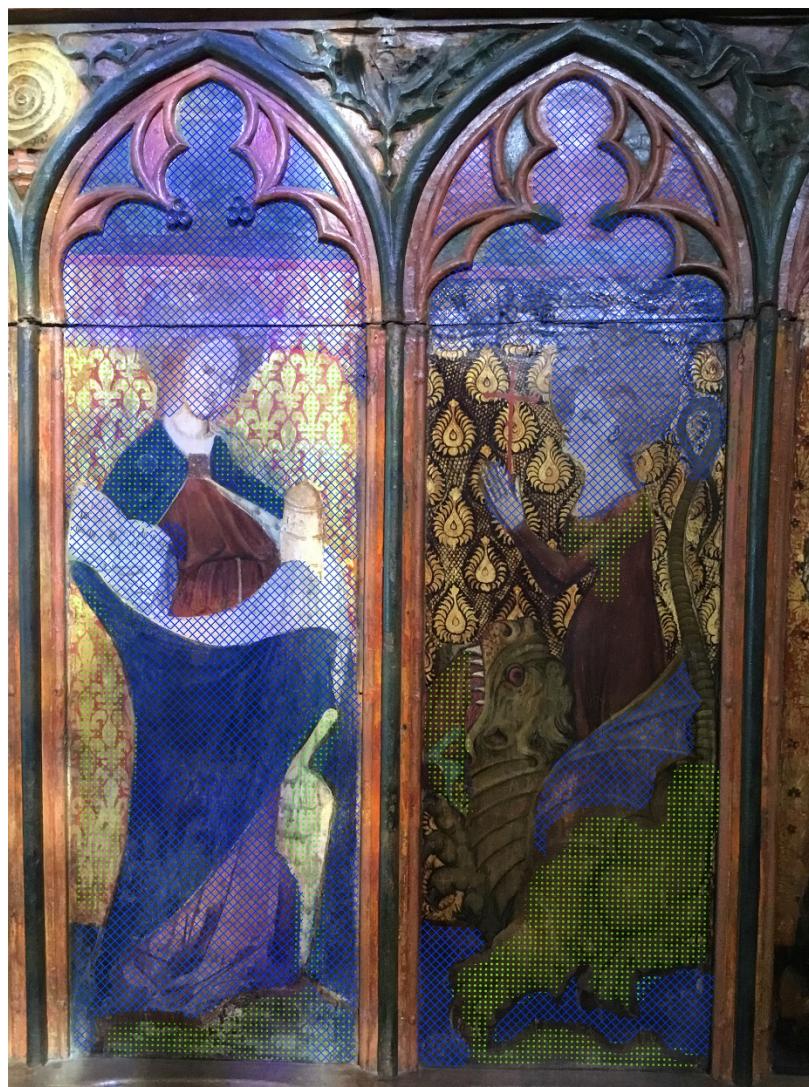
*Saintes Madeleine et Marguerite, relevé sommaire des altérations.  
En bleu les repeints très couvrants, en vert les zones de retouches plus dispersées.*

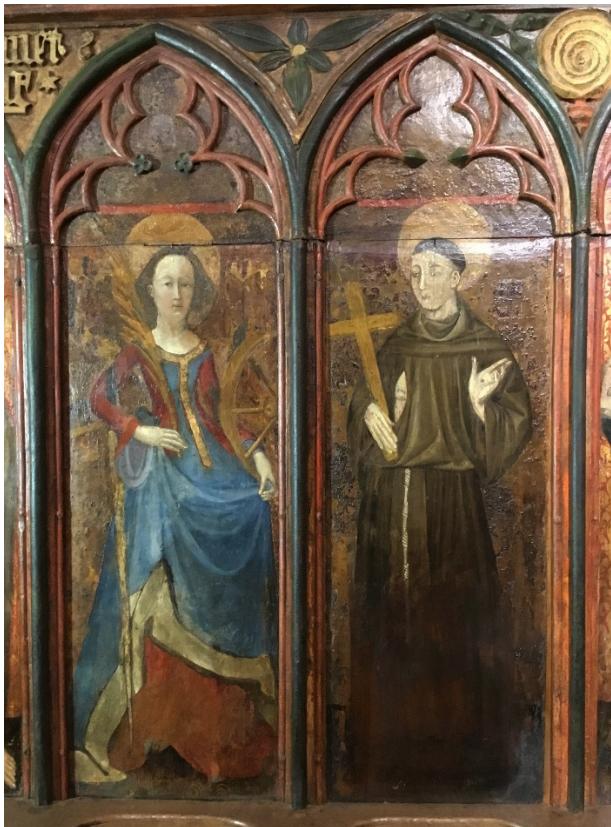
Sainte Catherine et saint François d'Assise

Deux peintures sont particulièrement altérées. Il s'agit des peintures représentant sainte Catherine et saint François d'Assise. Les fonds en brocarts sont très lacunaires et repeints. Ces deux peintures ne sont pas représentatives de l'ensemble mais il conviendra d'y attacher une attention particulière.

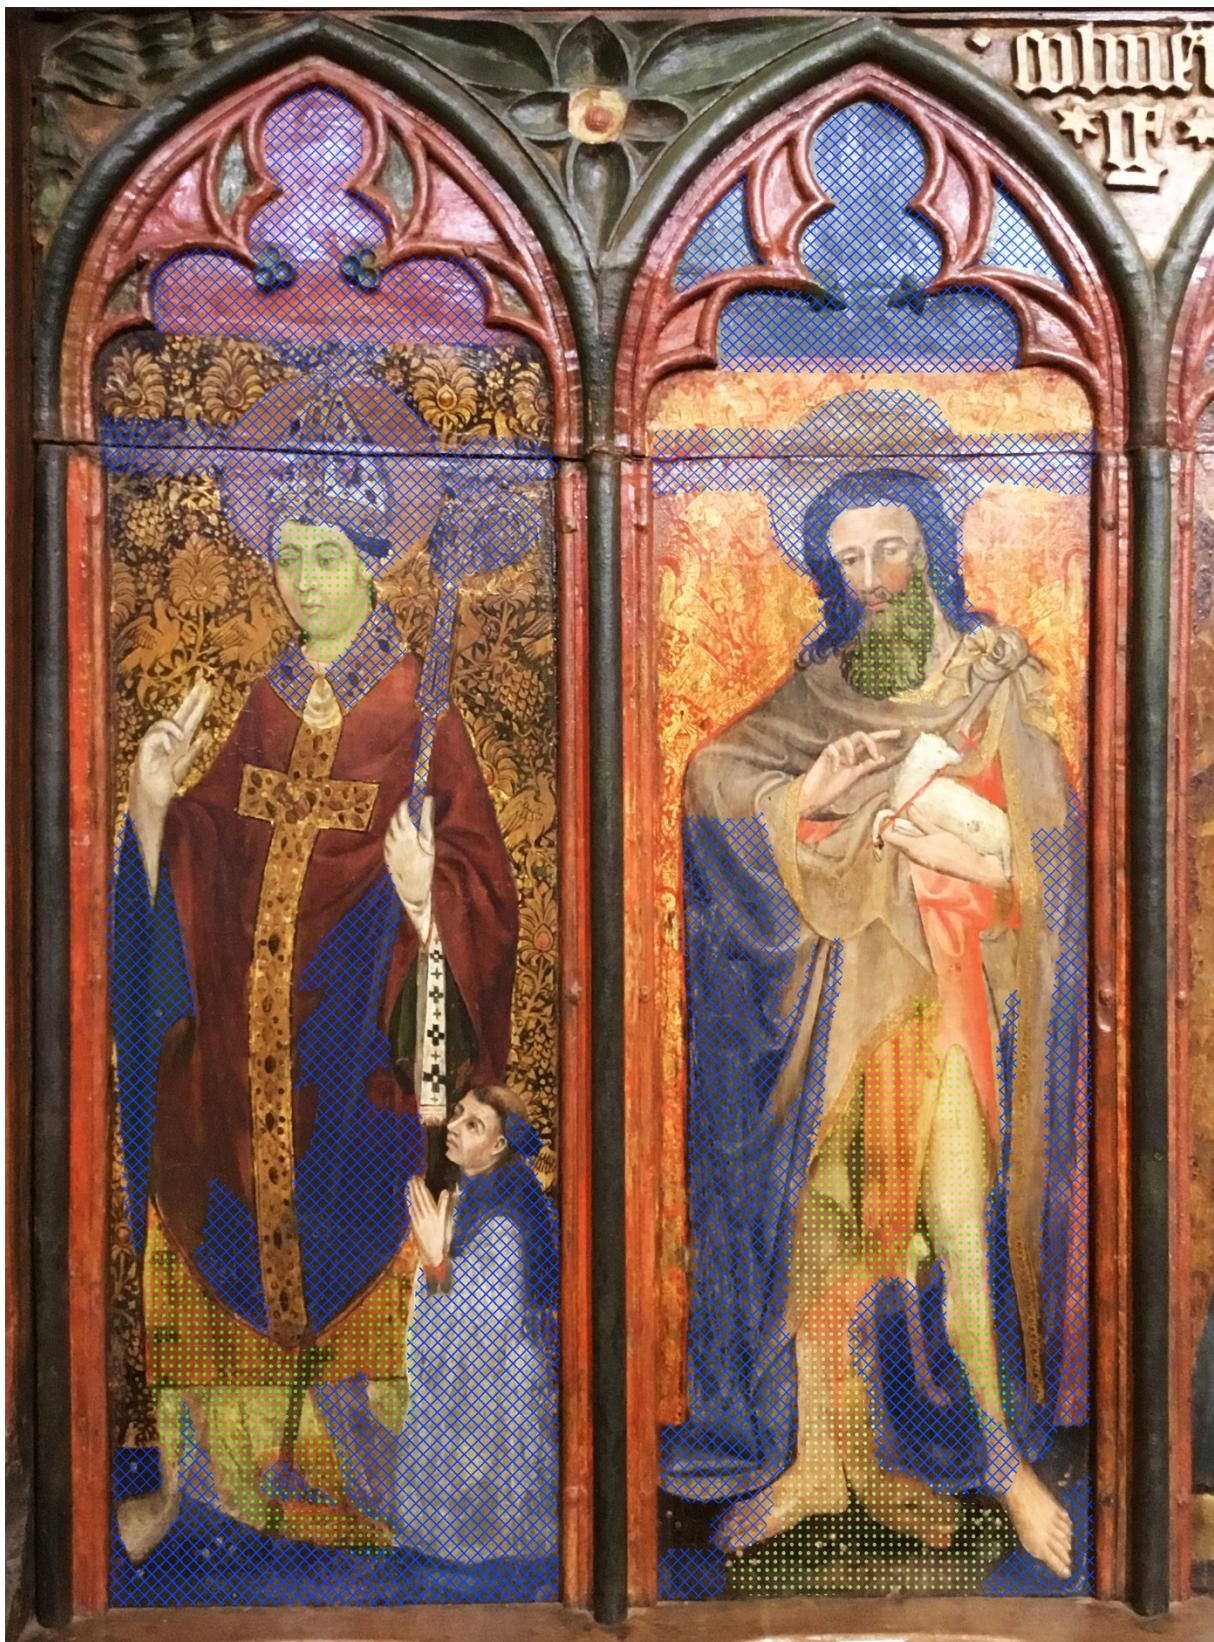
*Saint Évêque et un clerc (donateur ?) et saint Jean-Baptiste : relevé des repeints :*  
- **en bleu**, les zones avec des repeints très couvrants  
- **en vert** les zones avec des repeints dispersés.

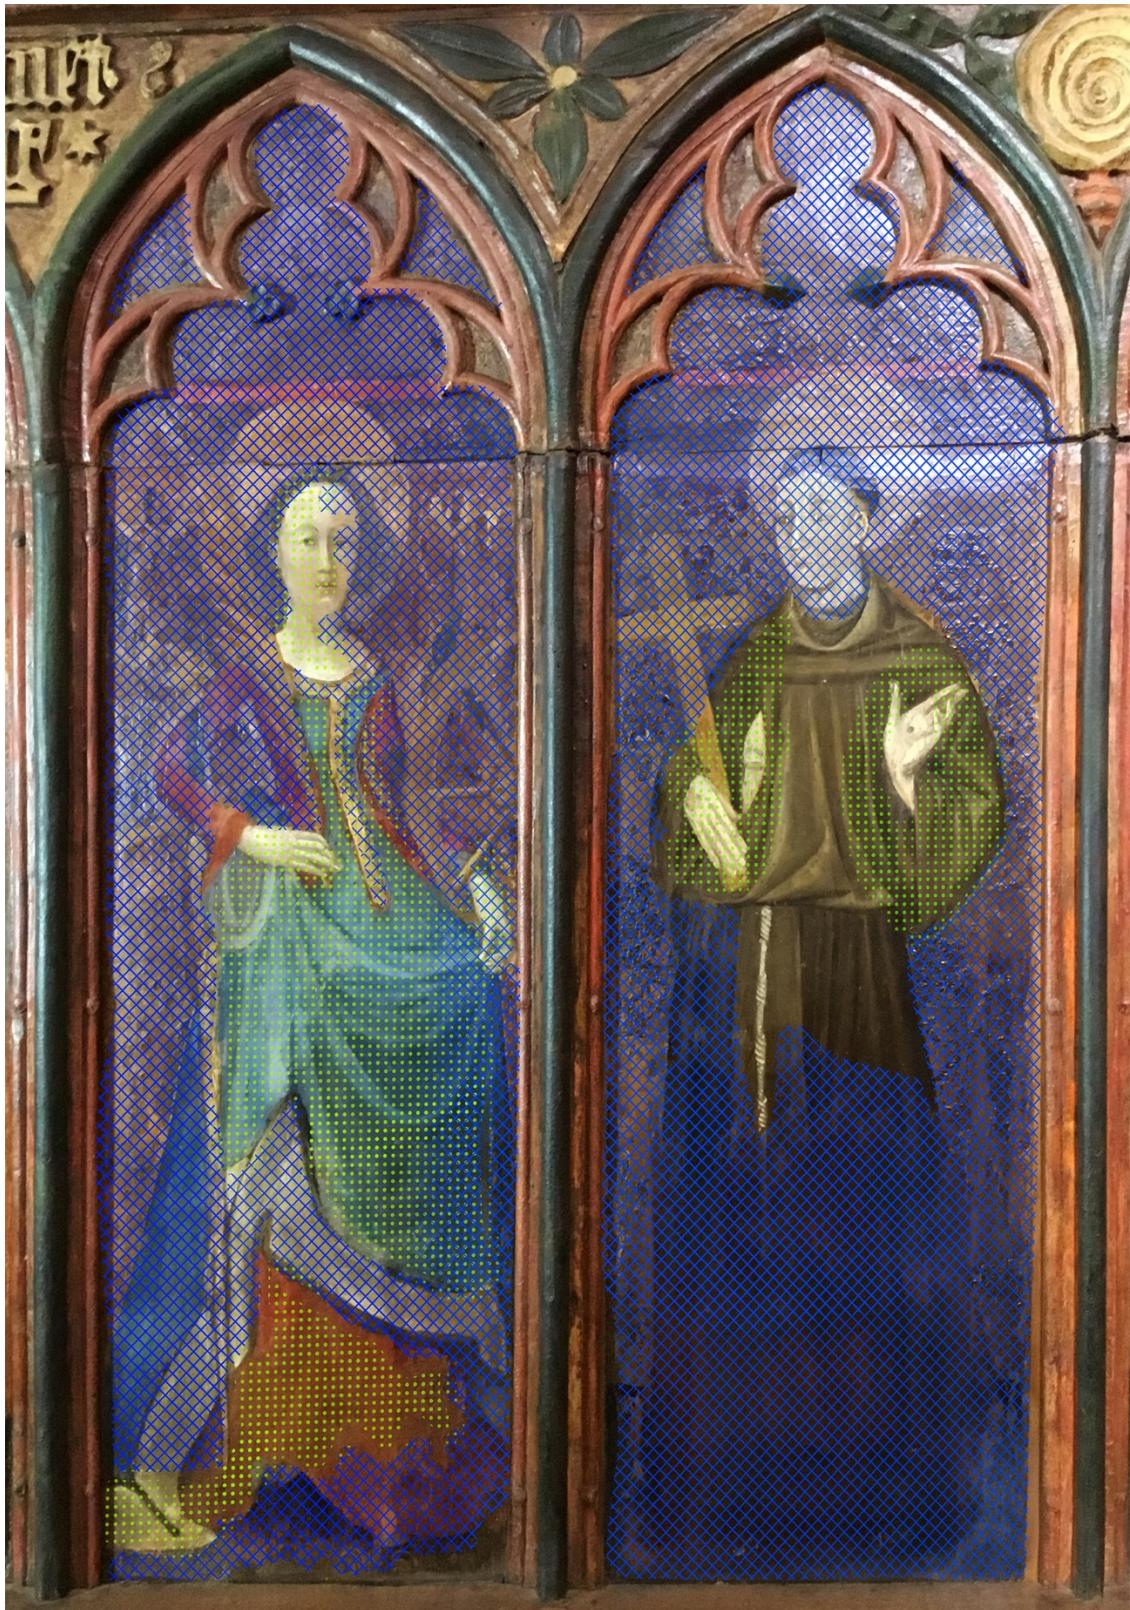
*Sainte Catherine et saint François d'Assise : relevé des repeints :*  
- **en bleu**, les zones avec des repeints très couvrants  
- **en vert** les zones avec des repeints dispersés.

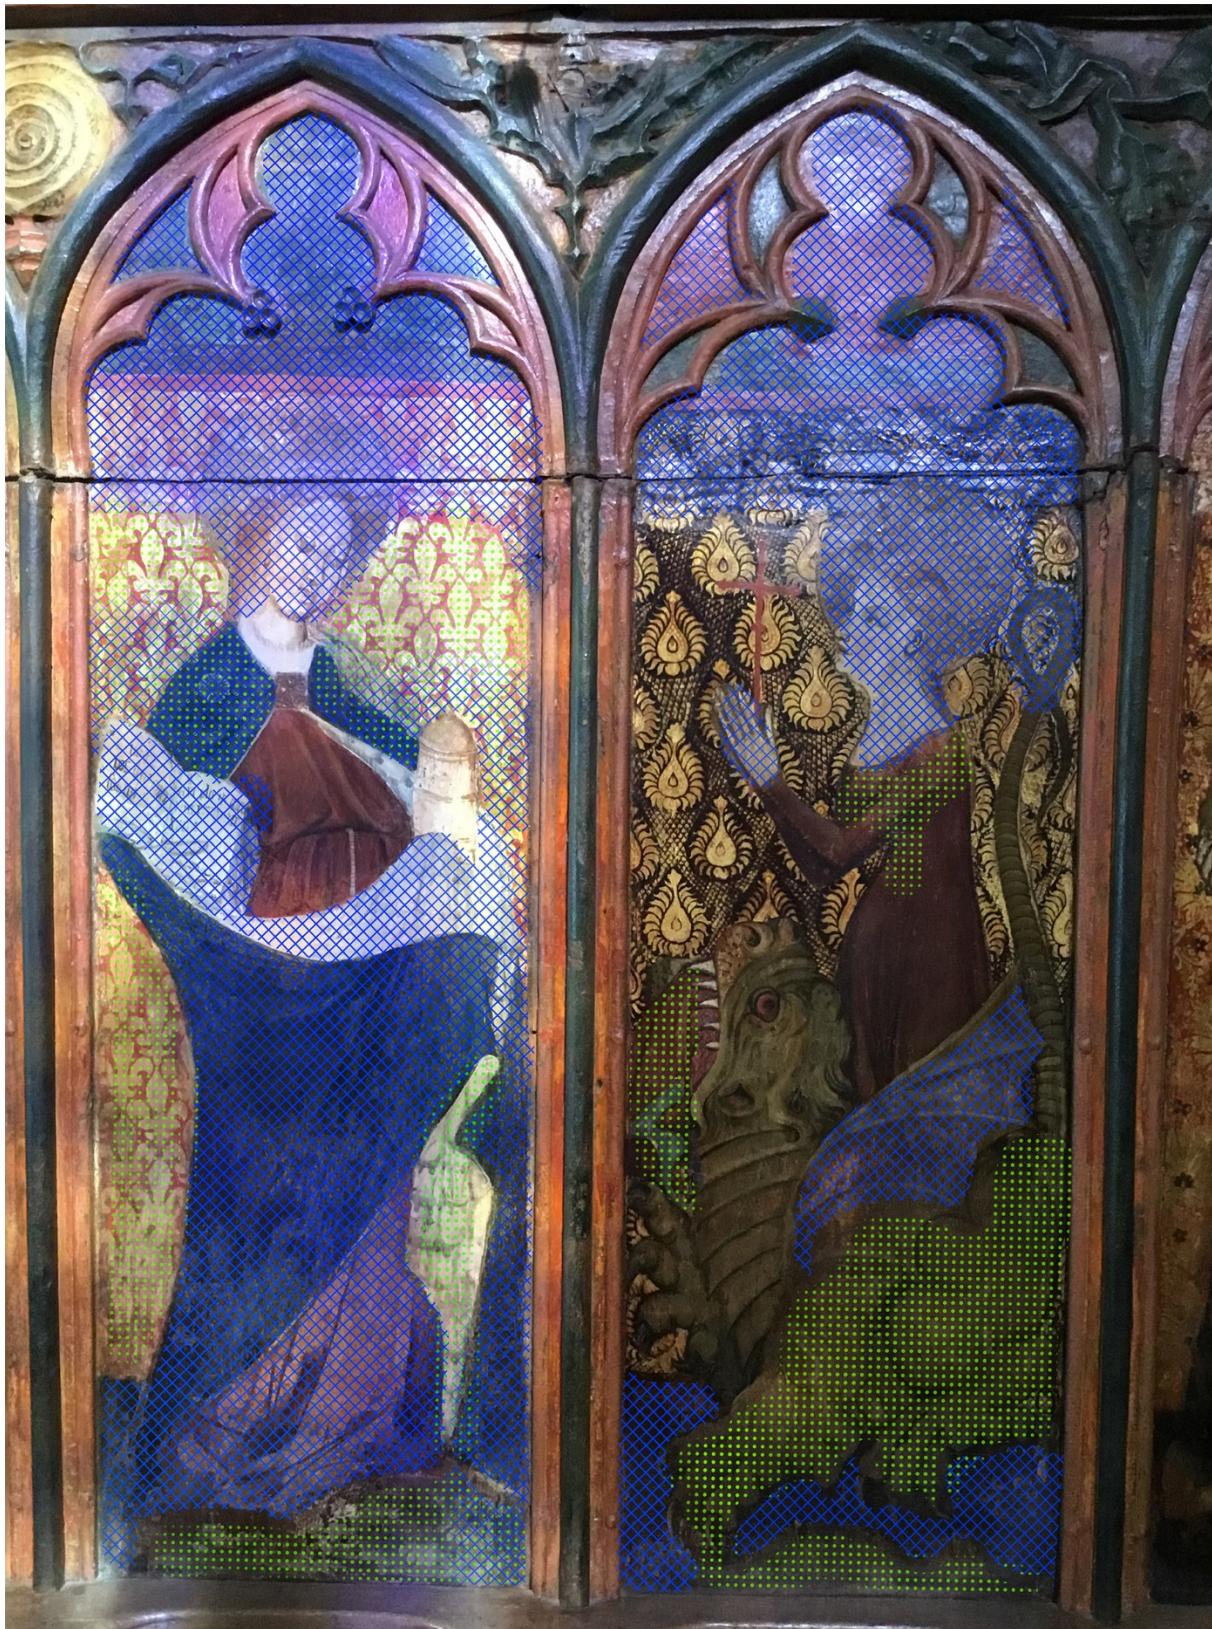
*Sainte Madeleine et sainte Marguerite : relevé des repeints :*

- **en bleu**, les zones avec des repeints très couvrants
- **en vert** les zones avec des repeints dispersés.

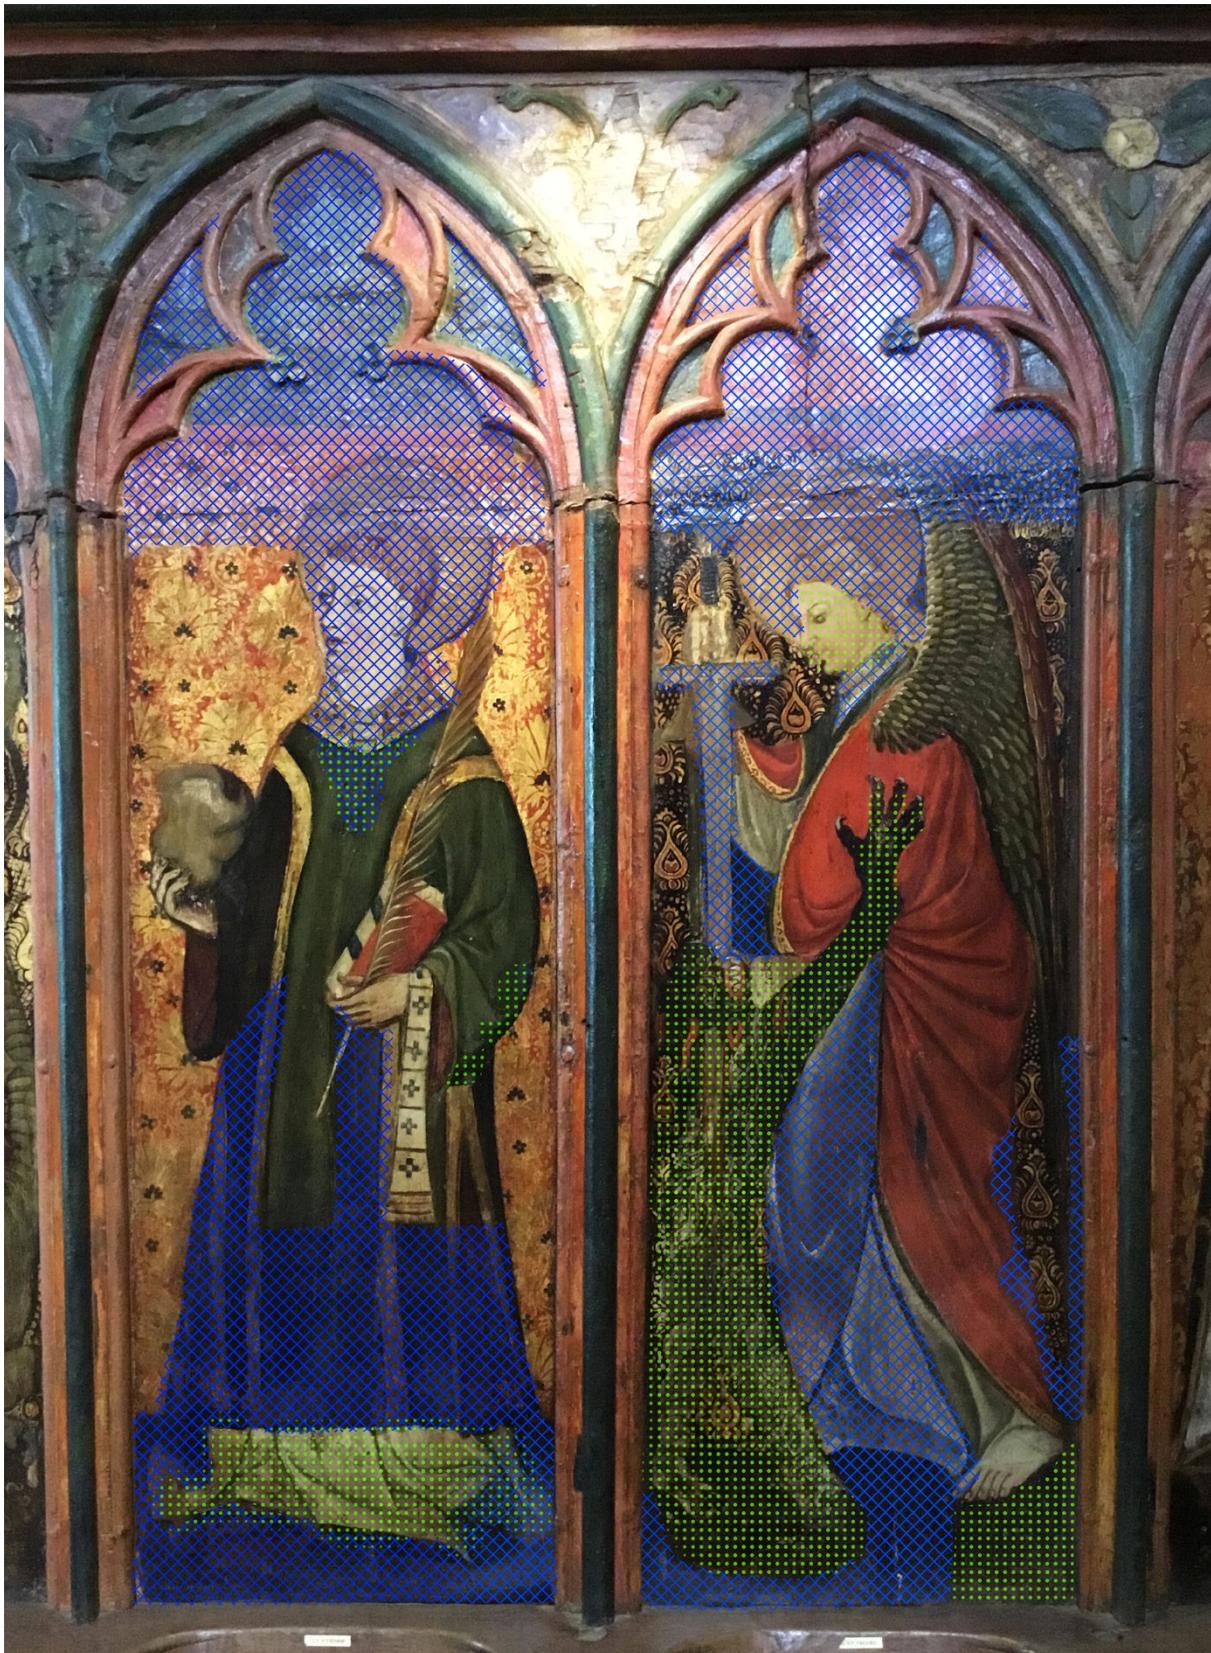
*Saint Etienne et saint Michel Archange : relevé des repeints :*  
- **en bleu**, les zones avec des repeints très couvrants  
- **en vert** les zones avec des repeints dispersés.

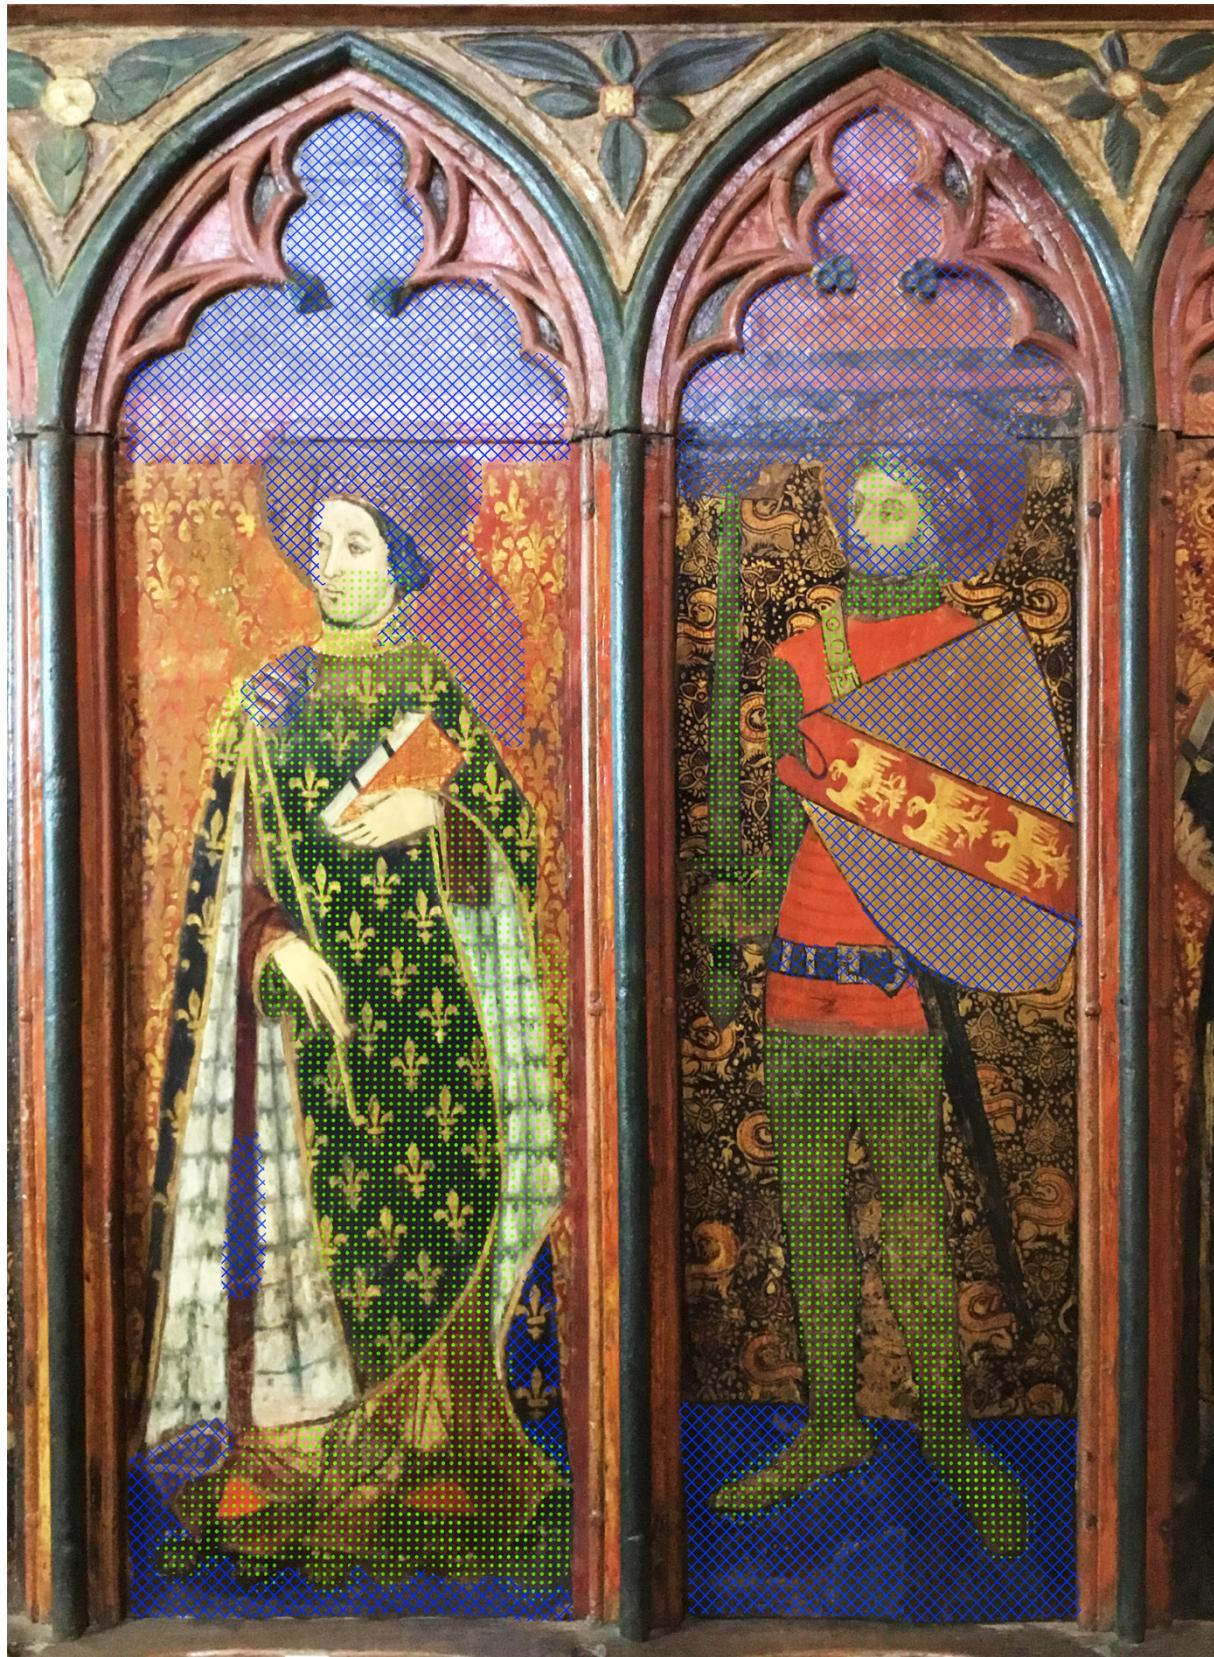
*Saint Louis roi des français et saint Georges : relevé des repeints :*  
- **en bleu**, les zones avec des repeints très couvrants  
- **en vert** les zones avec des repeints dispersés.
