## ÉTUDE PRÉALABLE

**CHARLIEU (42) - ÉGLISE SAINT-PHILIBERT**

### STALLES. XV<sup>ème</sup> siècle.

Octobre – Décembre 2023

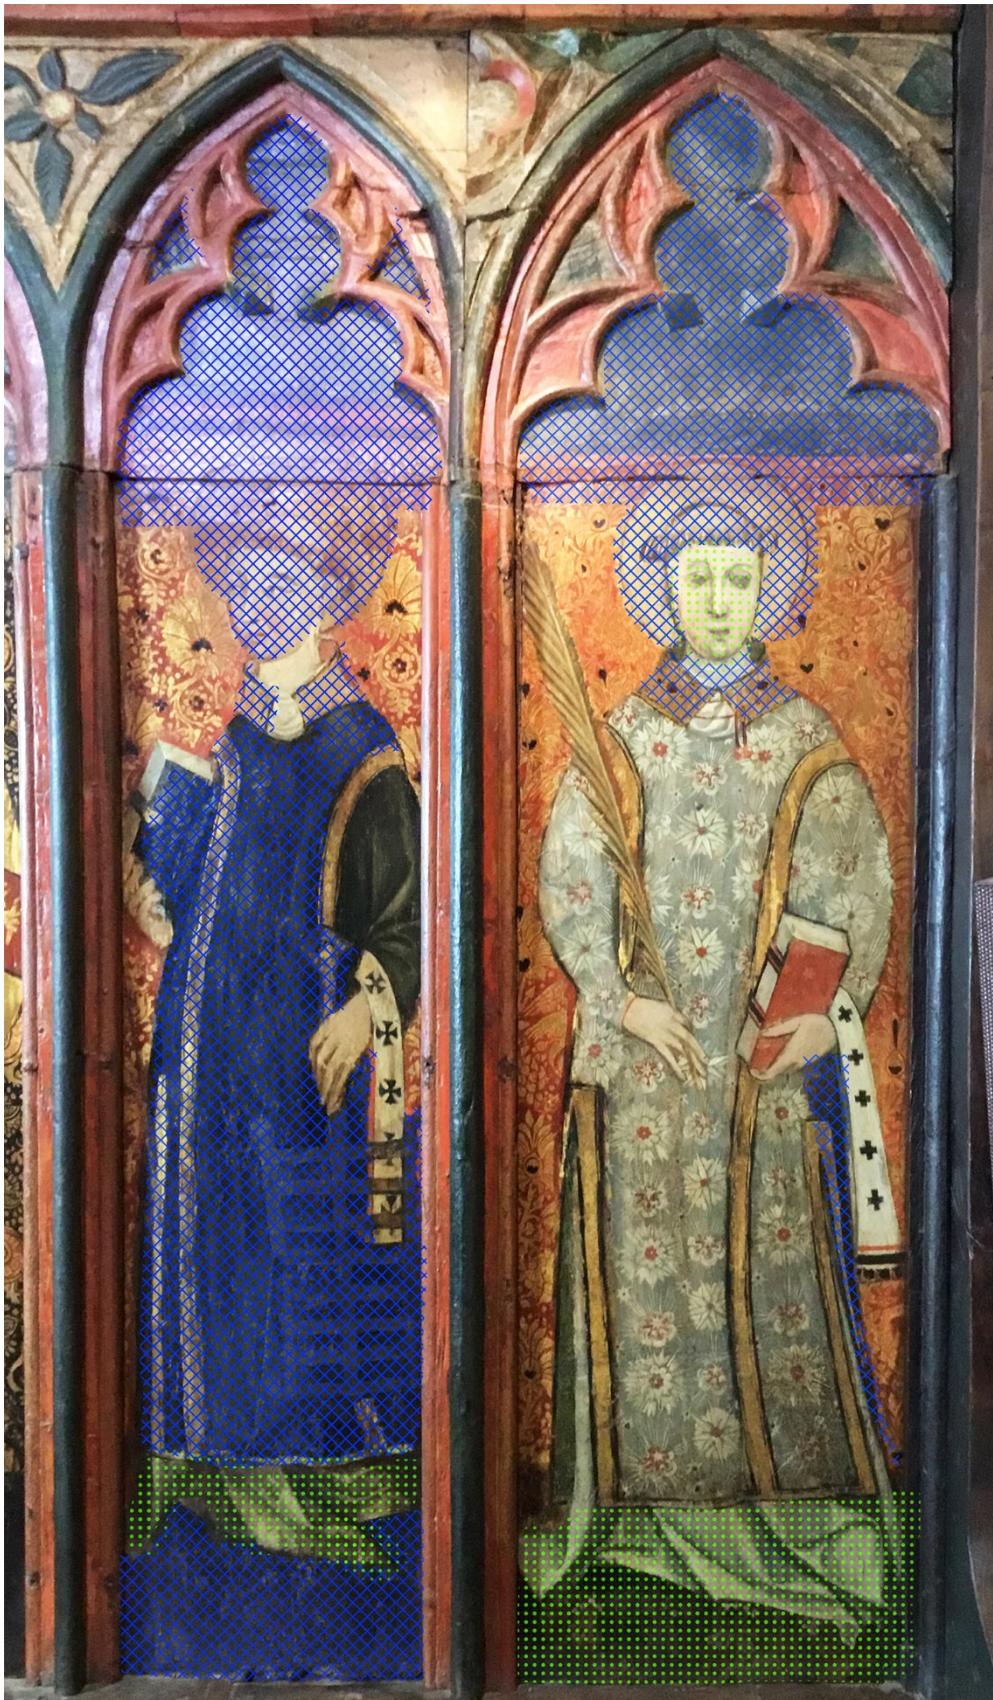
*Saint Laurent et saint Vincent : relevé des repeints :*  
- **en bleu**, les zones avec des repeints très couvrants  
- **en vert** les zones avec des repeints dispersés.

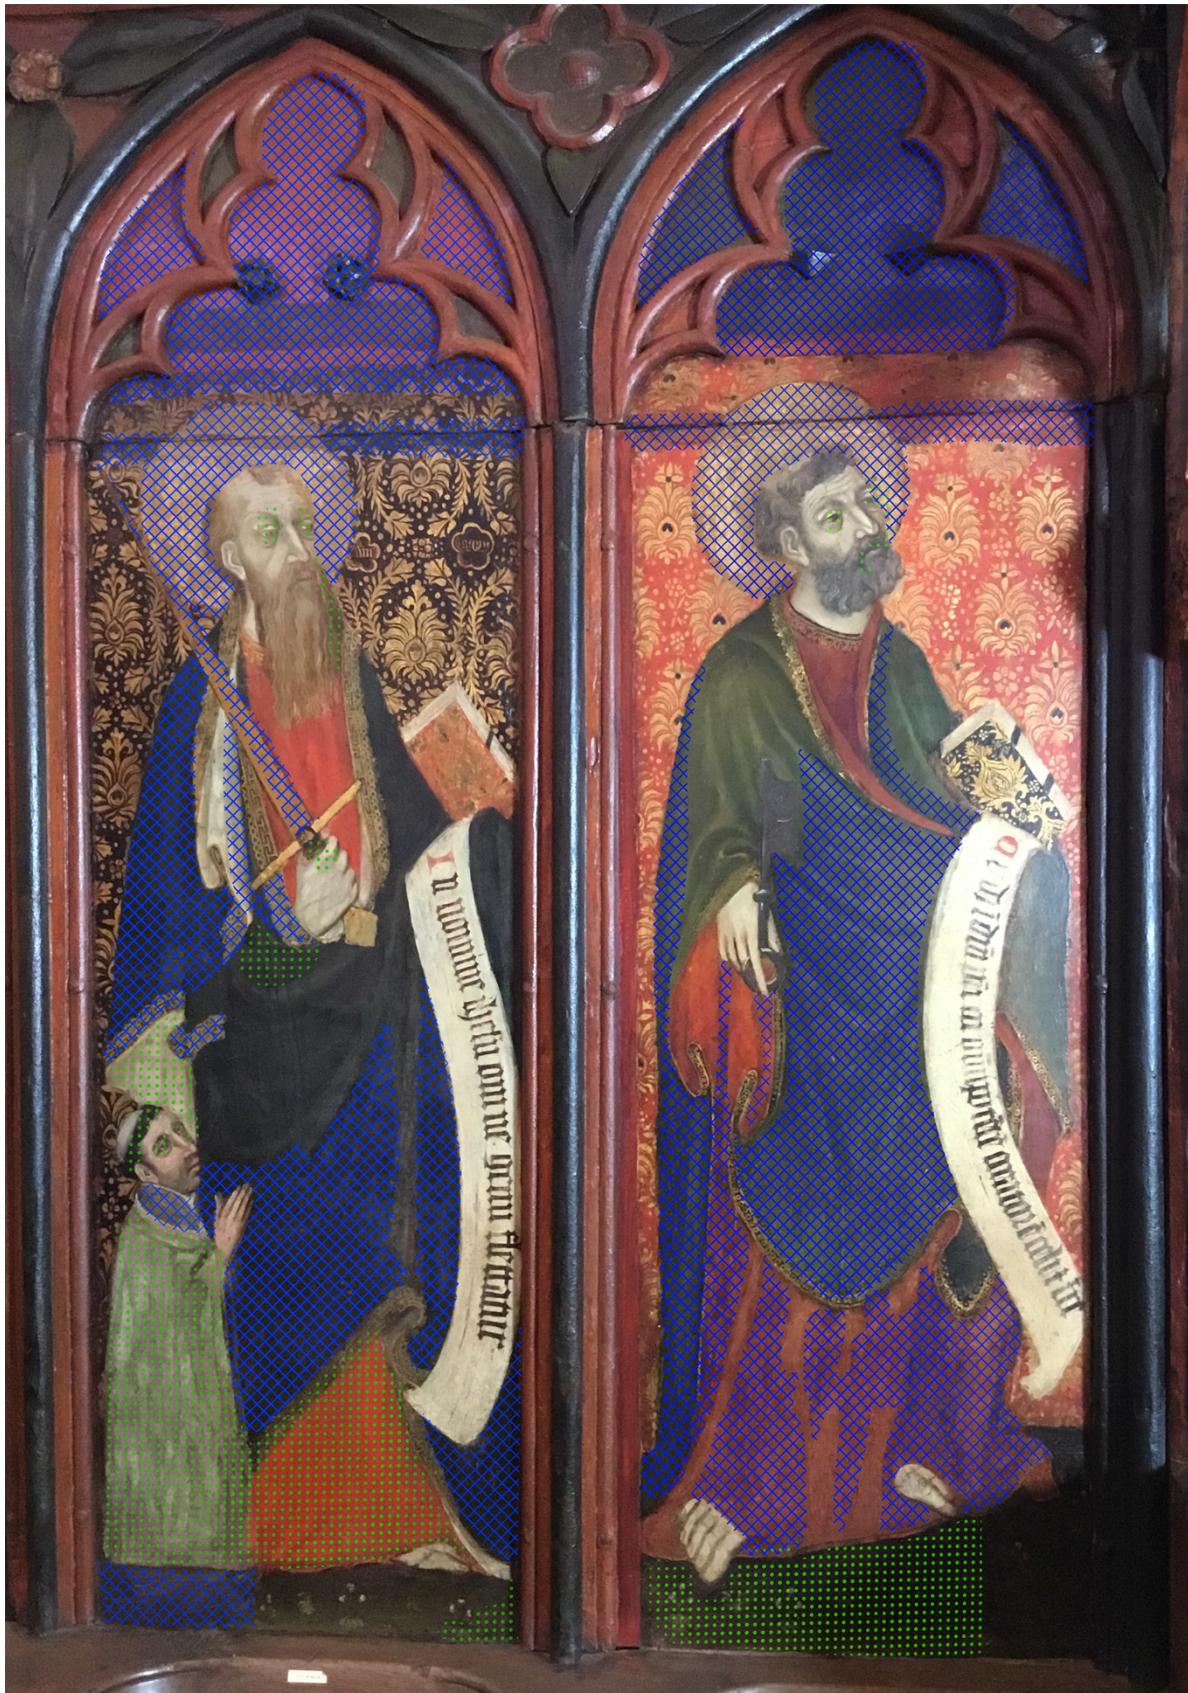
*Saint Paul avec un clerc (donateur ?) et saint Pierre : relevé des repeints :*  
- **en bleu**, les zones avec des repeints très couvrants  
- **en vert** les zones avec des repeints dispersés.

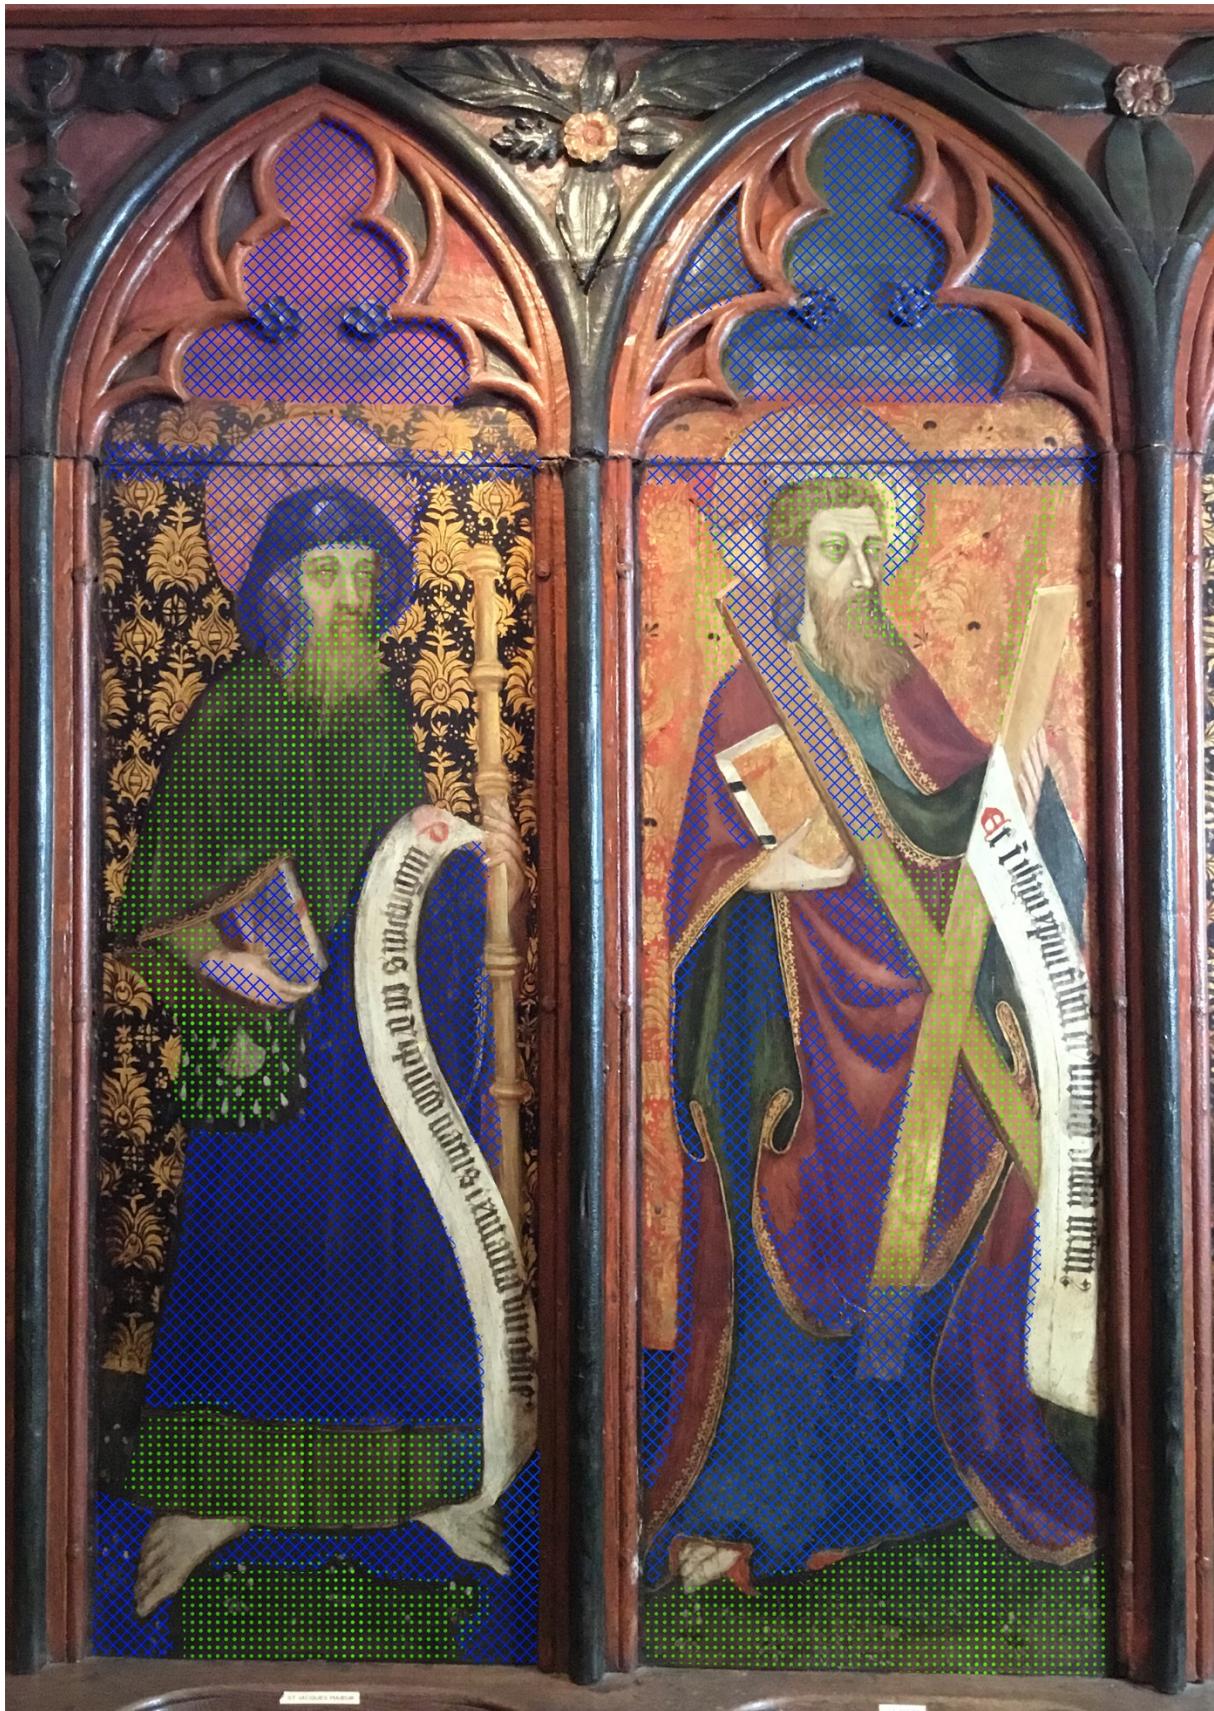
Saint Jacques le Majeur et saint André : relevé des repeints :

- **en bleu**, les zones avec des repeints très couvrants
- **en vert** les zones avec des repeints dispersés.

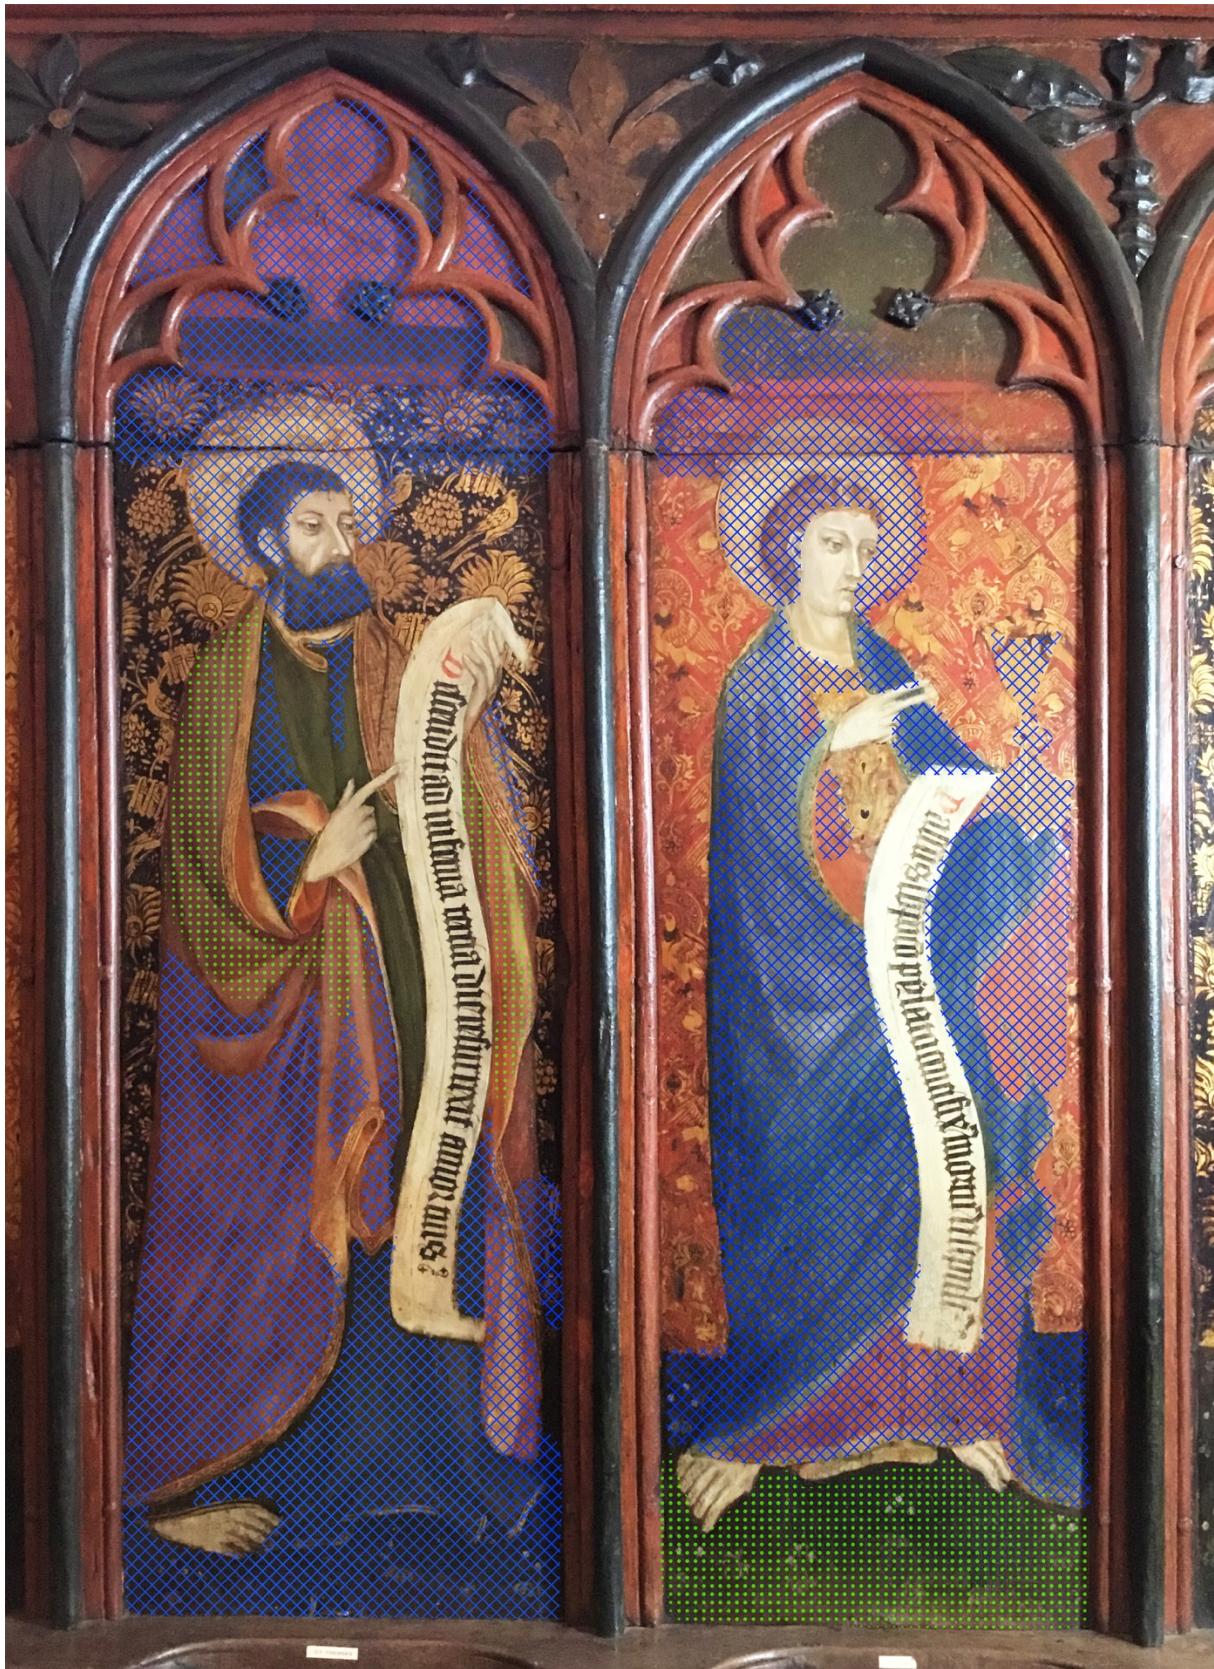
*Saint Thomas et saint Jean l'Évangéliste : relevé des repeints :*  
- **en bleu**, les zones avec des repeints très couvrants  
- **en vert** les zones avec des repeints dispersés.

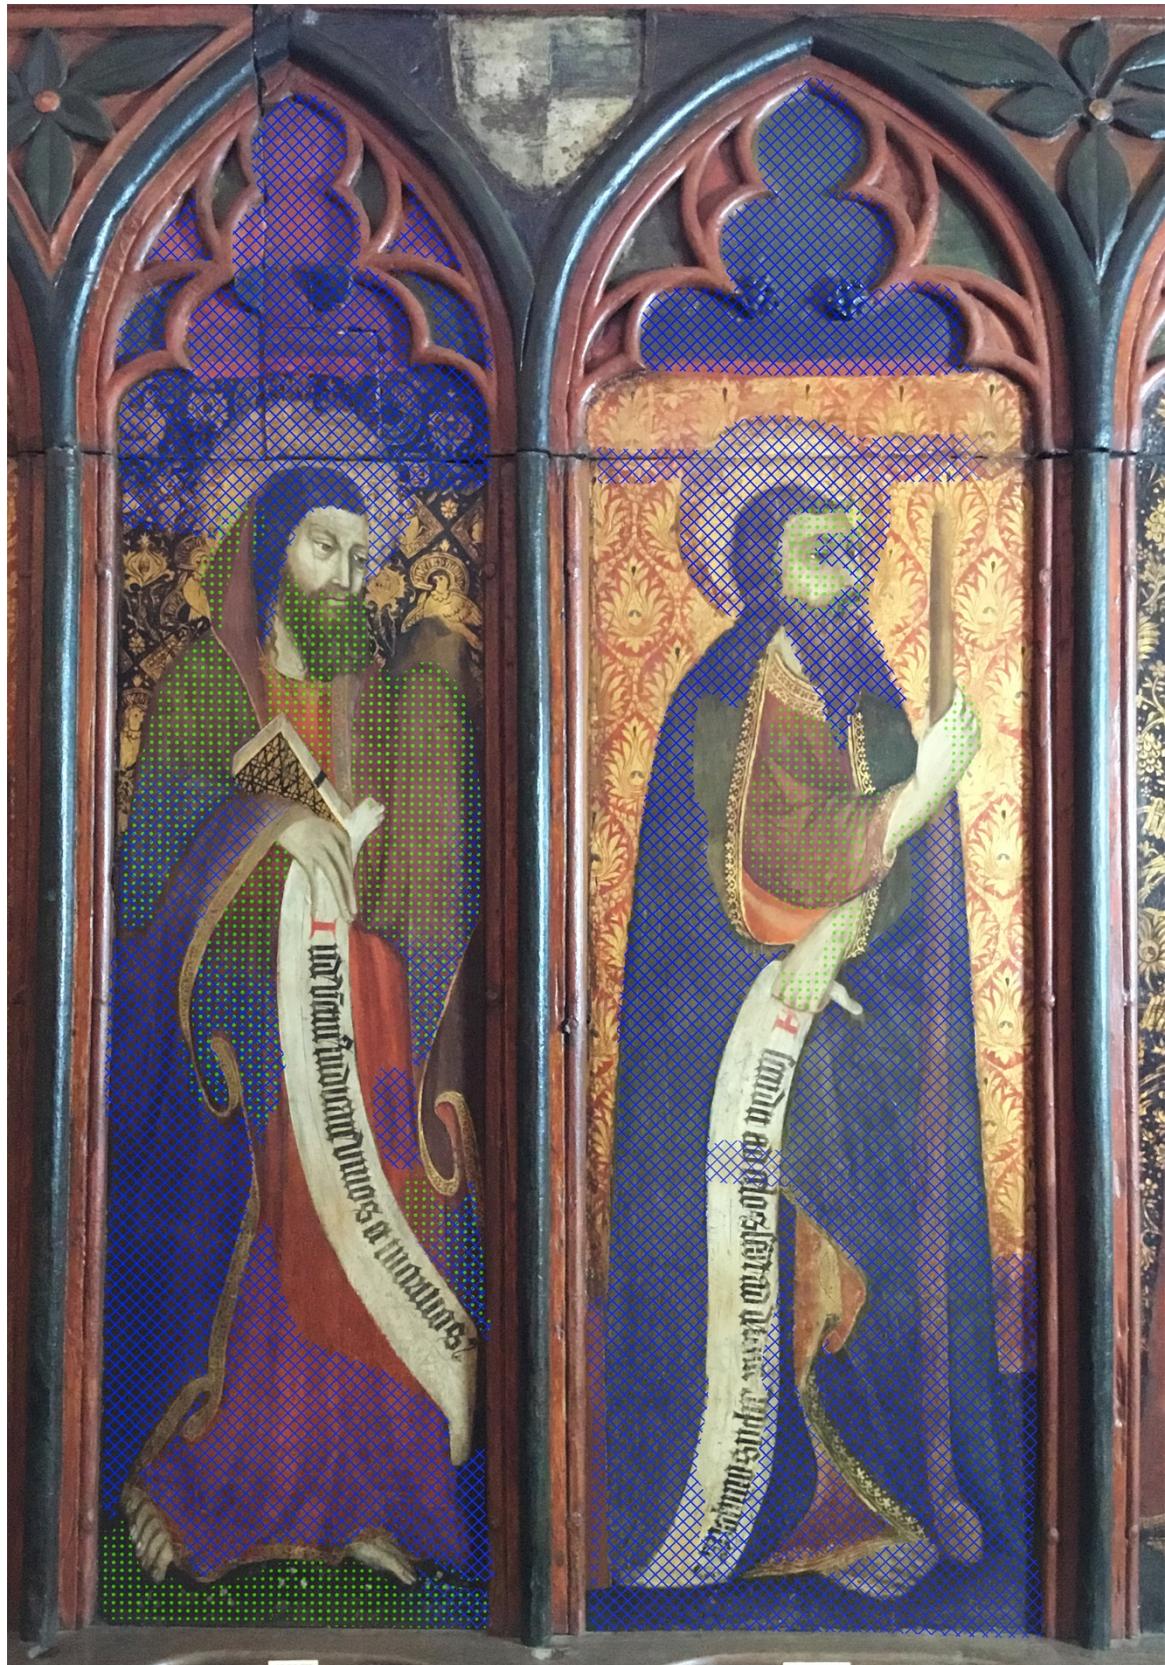
*Saint Jacques le Mineur et saint Philippe : relevé des repeints :*  
- **en bleu**, les zones avec des repeints très couvrants  
- **en vert** les zones avec des repeints dispersés.

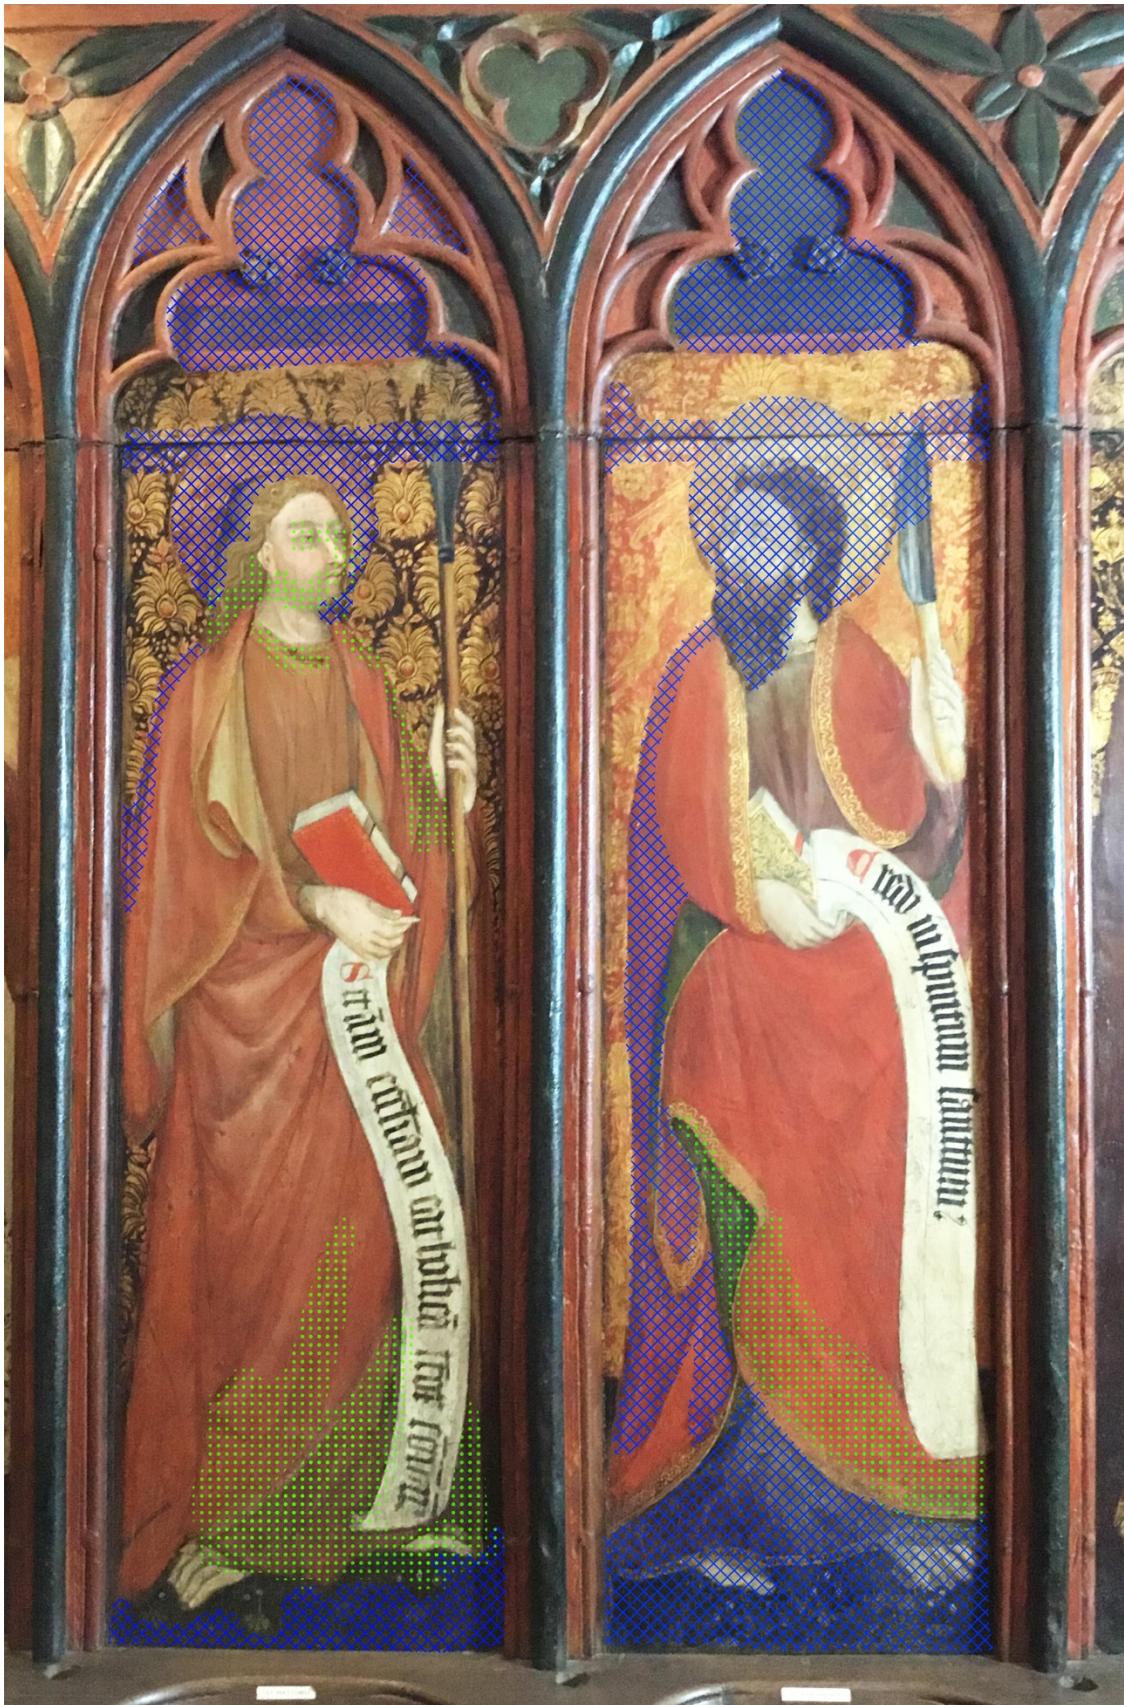
Saint Matthieu et saint Barthélémy : relevé des repeints :

- **en bleu**, les zones avec des repeints très couvrants
- **en vert** les zones avec des repeints dispersés.

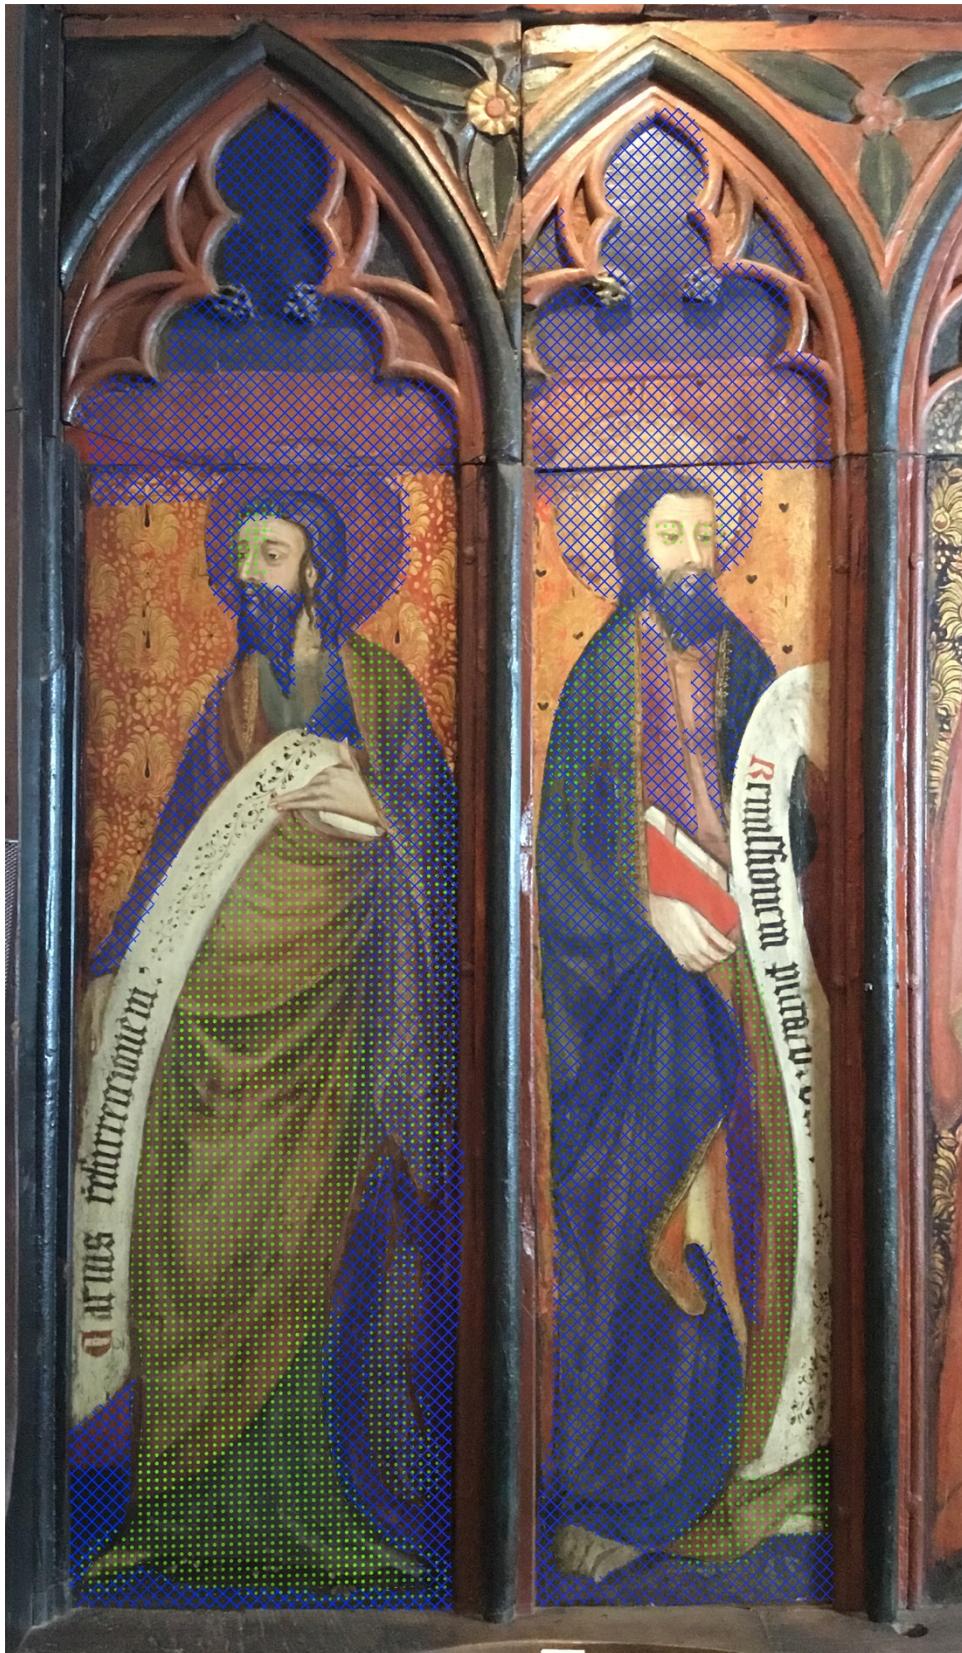
*Saint Jude et saint Simon : relevé des repeints :*  
- **en bleu**, les zones avec des repeints très couvrants  
- **en vert** les zones avec des repeints dispersés.
