#### Charlieu

## Peintures des stalles de l'église Saint-Philibert Etude historique et documentaire.

Présentation du 12 juillet 2016.

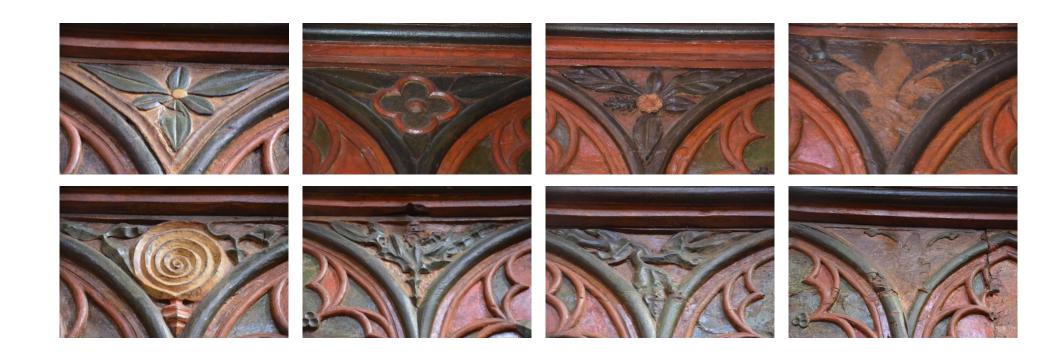
- Les boiseries des peintures (12)
  - Une alternance de couleurs.

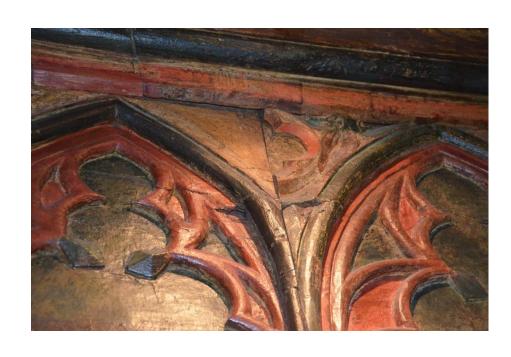
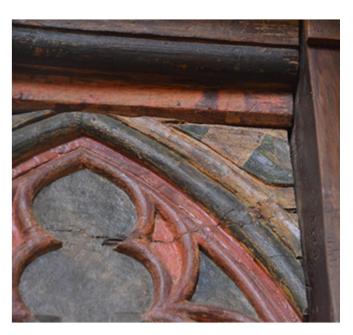
Au Nord:

- Les boiseries des peintures (12)
  - Des boiseries incomplètes.

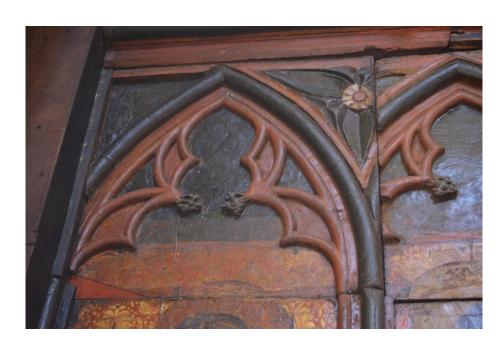
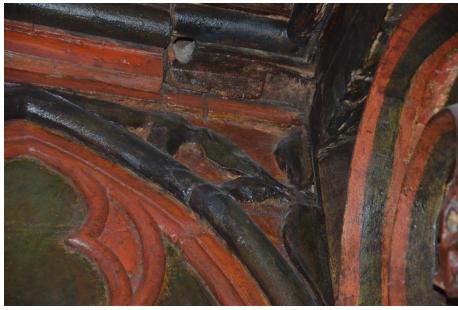
Au Sud:

- Les boiseries des peintures (12)
  - Des boiseries incomplètes.

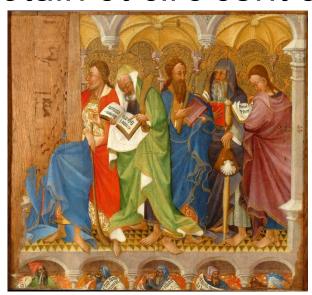
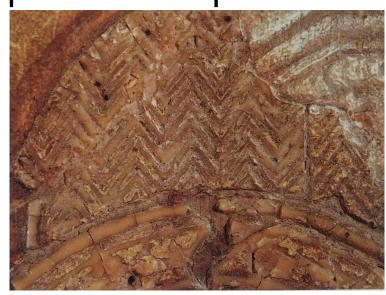
Les décors en relief : une technique particulière utilisée dans le Nord de la France. Le moule réalisé au préalable est couvert d'une feuille d'étain, et rempli de cire. Feuille d'étain et cire sont appliquées sur le panneau.
