## ÉTUDE PRÉALABLE

**CHARLIEU (42) - ÉGLISE SAINT-PHILIBERT**

### STALLES. XV<sup>ème</sup> siècle.

Octobre – Décembre 2023

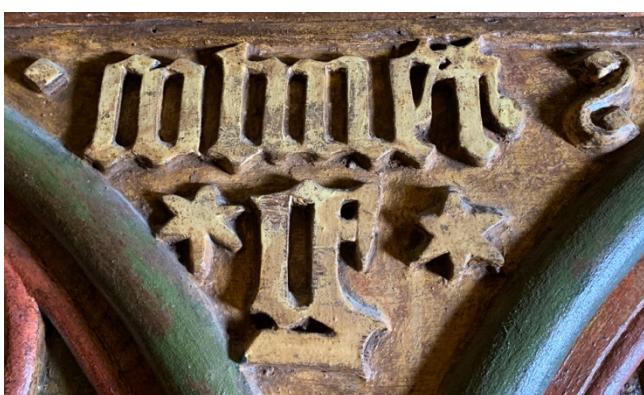
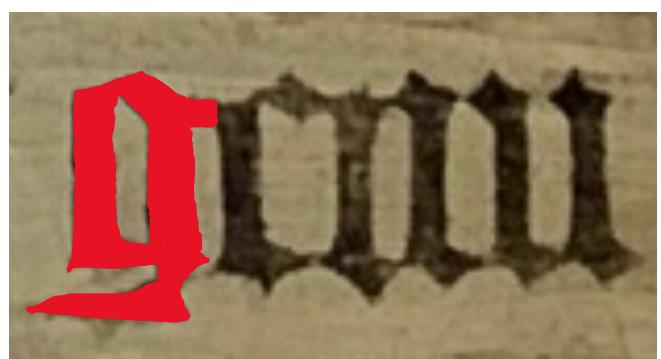
Groupe sud. Panneau n°2

Cette signature semble jusqu'à présent être attribuée au huchier qui aurait fabriqué les stalles.

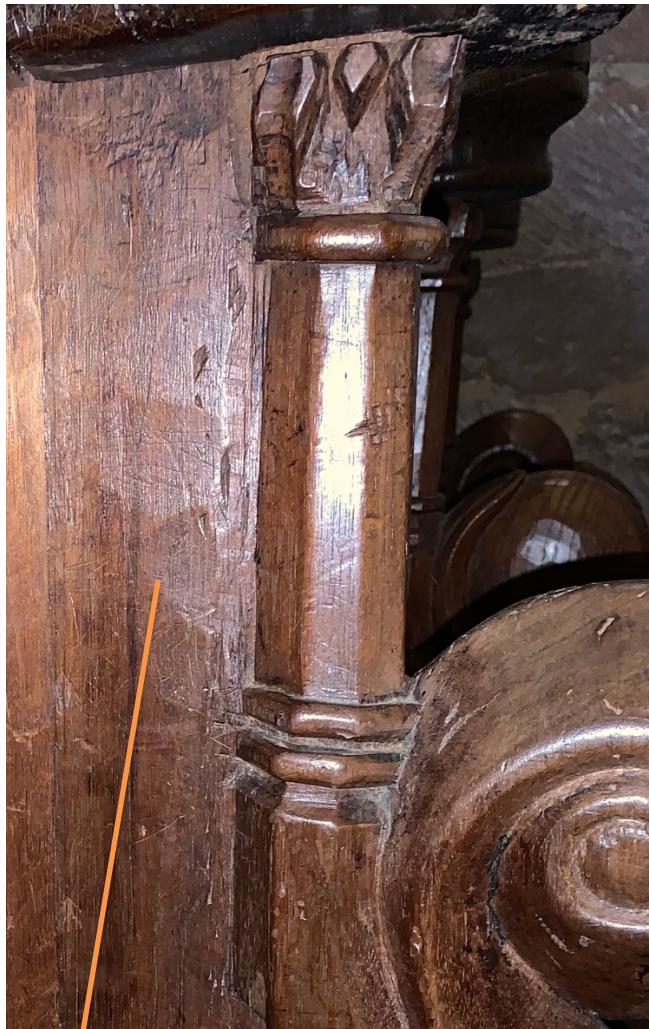
Stalles nord : Traces d'herminette ? sur un parclose.

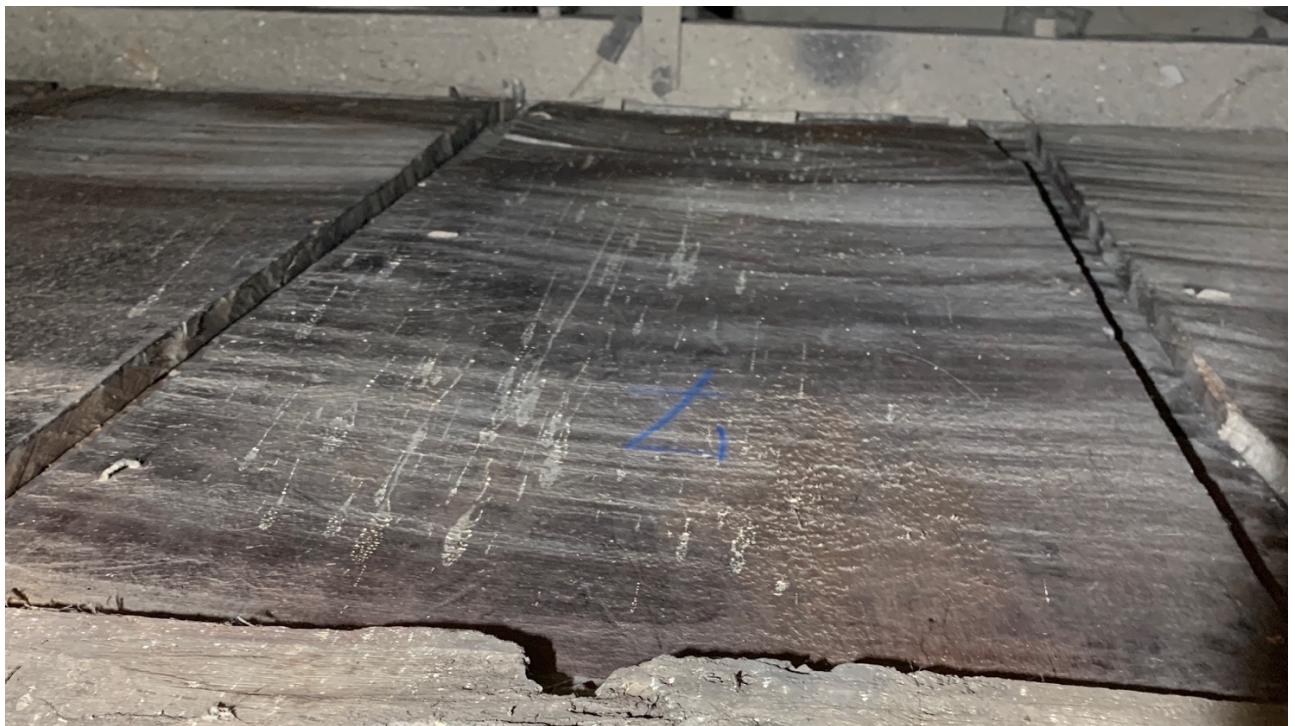
Groupe Sud : Traces de sciage au revers des panneaux

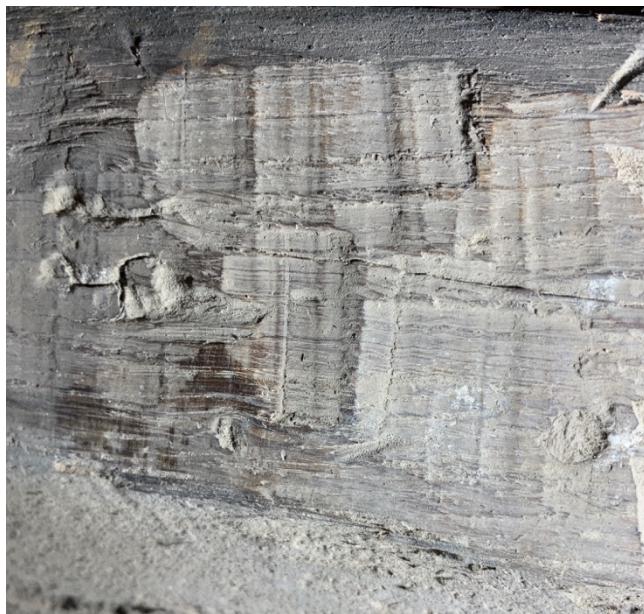
Stalles nord, corniche : Traces de scies

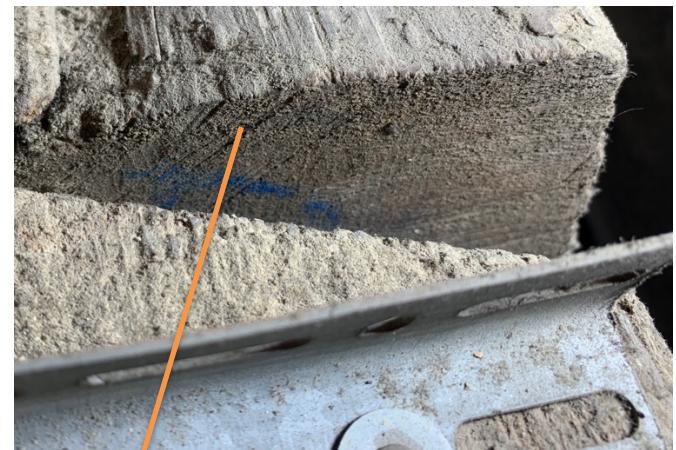
Stalles sud, corniche : Traces de ciseau à bois (?)

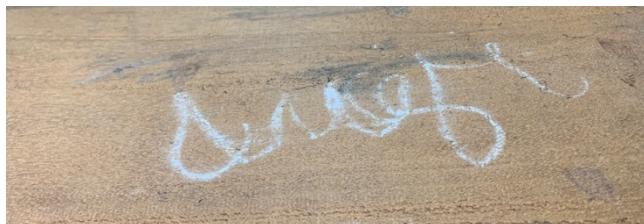
Groupe Nord :  
Inscription moderne à la craie sous une tablette de pupitre

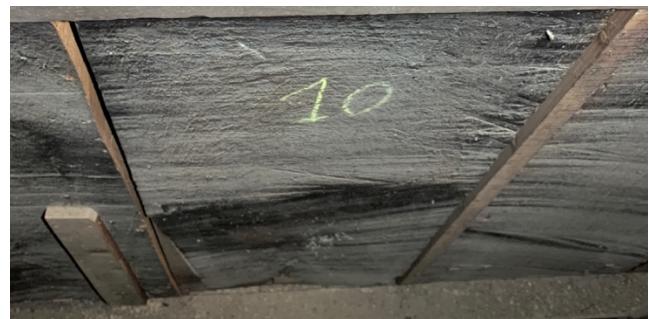
Groupe Nord : Numérotation au revers des panneaux à la craie jaune

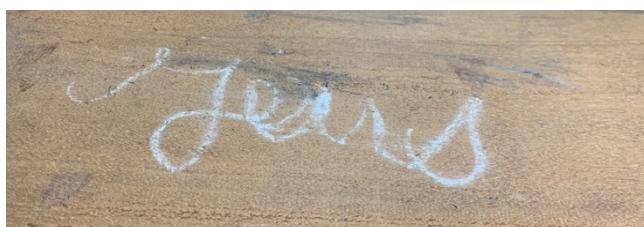
L'écriture réalisée à l'envers, devient lisible par symétrie verticale : « Jesus »

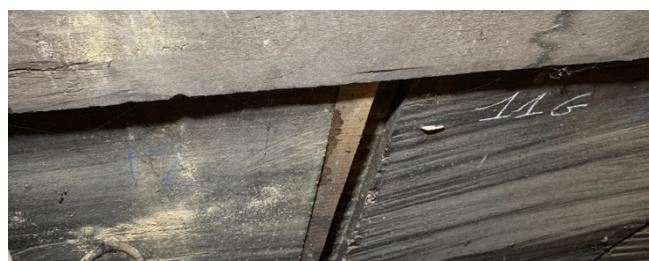
Groupe Sud : Numérotation au revers des panneaux à la craie blanche et bleue

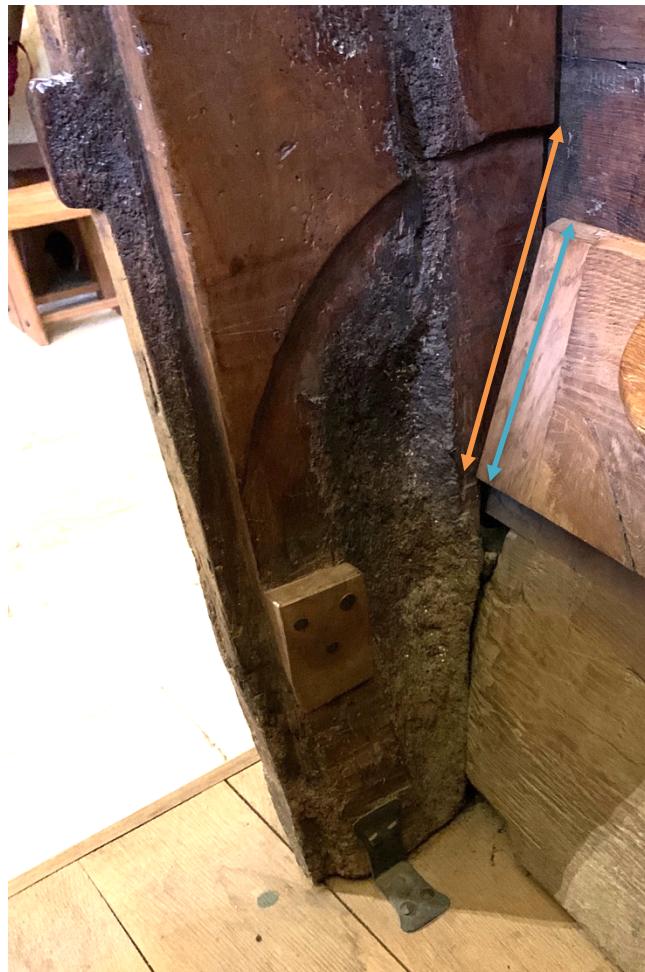
Groupe Nord

- Des arcatures en arc brisé ont été réduites en largeur sur chaque groupe au même emplacement (11).
- Les banquettes ont été augmentées en longueur sur les deux groupes à partir de la 11<sup>ème</sup> assise.

- Il en est de même pour les accotoirs à partir de la 11<sup>ème</sup> assise avec l'ajout de museaux restitués.

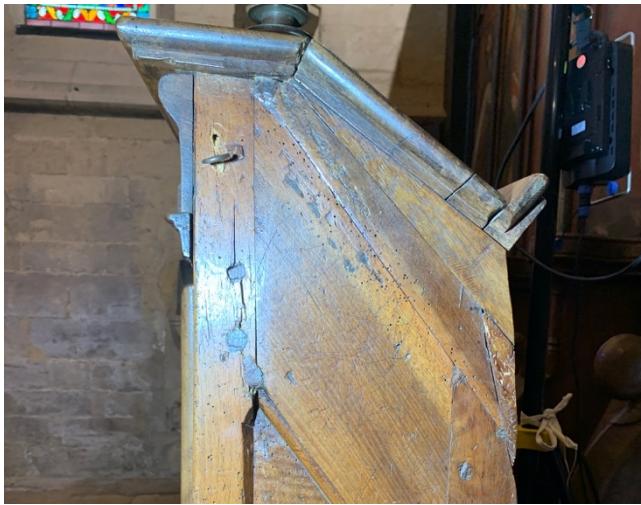
Groupe Sud

La largeur des abattants originaux constatée dans les jouées démontre une largeur plus importante que les abattants restitués.

*Les pupitres ont été restaurés et complétés. Certains raccords de moulures ne correspondent plus*

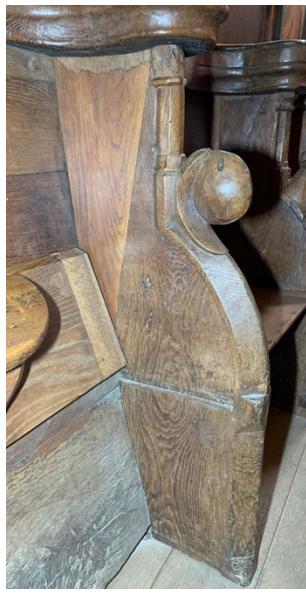
Parclose 2  
En chêne, présence de greffe

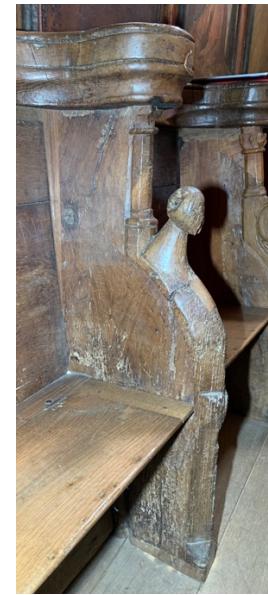
Parclose 3  
En noyer, présence de greffe

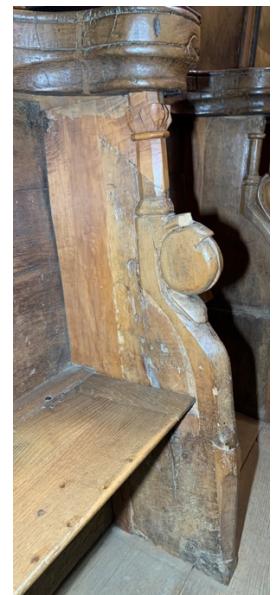
Parclose 4  
En noyer, présence de greffe

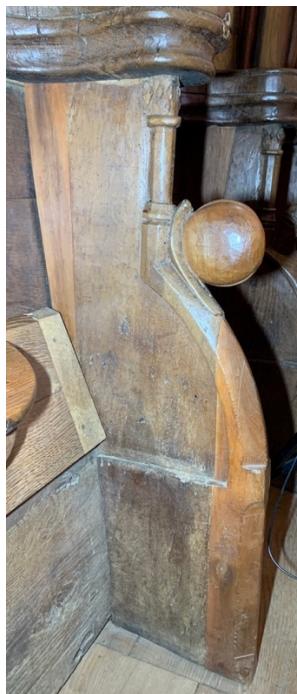
Parclose 5  
En noyer, présence de greffe

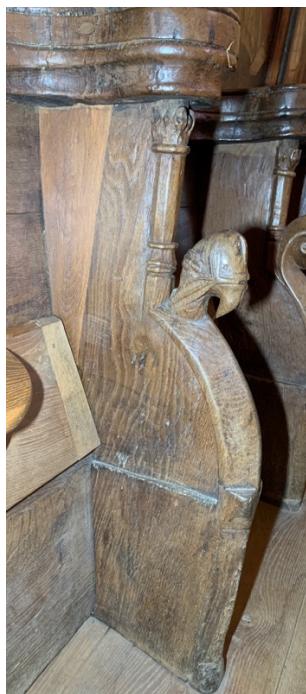
Parclose 6  
En chêne, présence de greffe

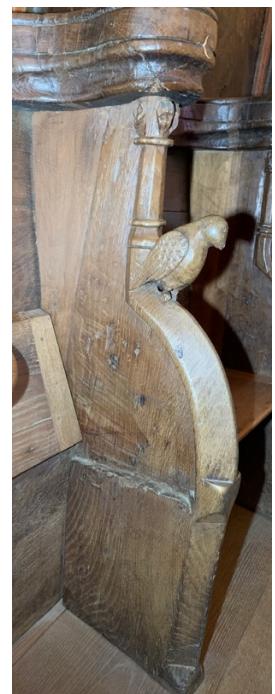
Parclose 8  
En chêne présence de greffe

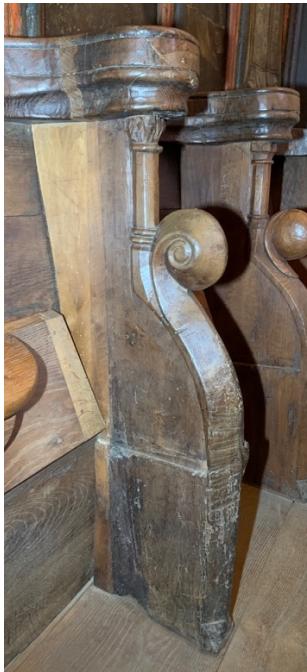
Parclose 9  
En noyer, présence de greffe

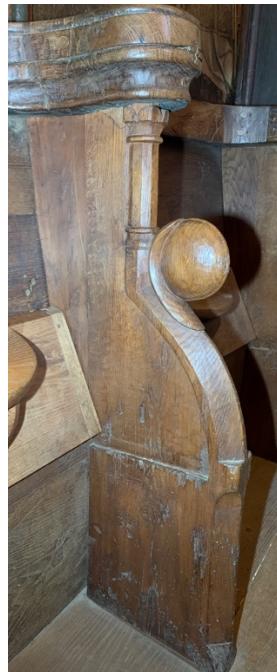
Parclose 10  
En chêne, présence de greffe

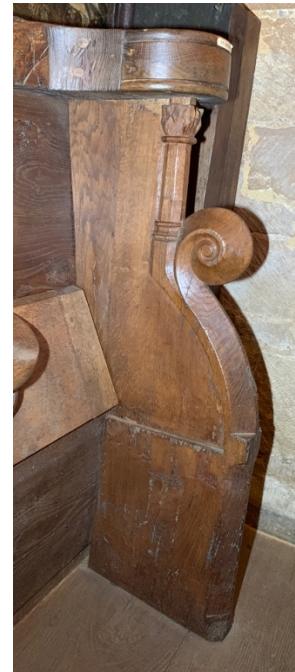
Parclose 11  
En chêne, présence de greffe

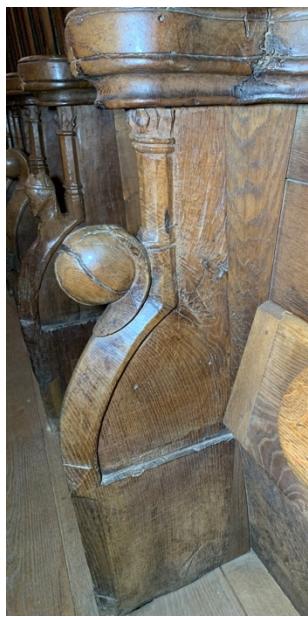
Parclose 1  
En chêne, présence de greffe

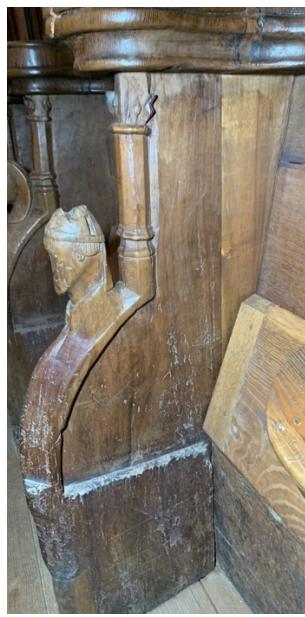
Parclose 2  
En noyer, présence de greffe

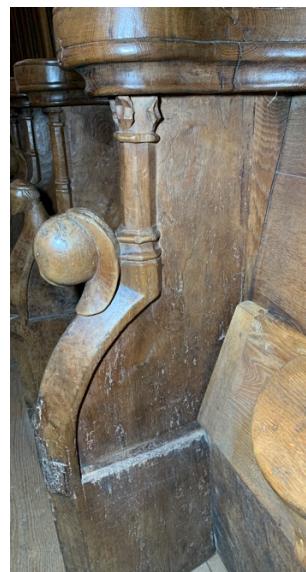
Parclose 3  
En chêne, présence de greffe

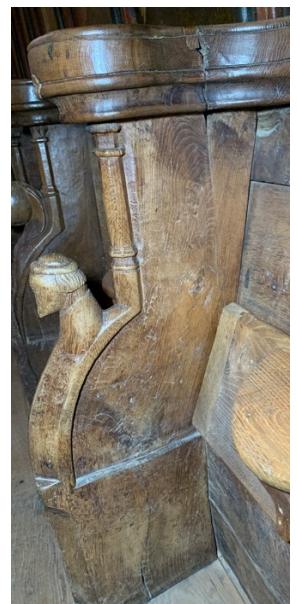
Parclose 4  
En chêne, présence de greffe

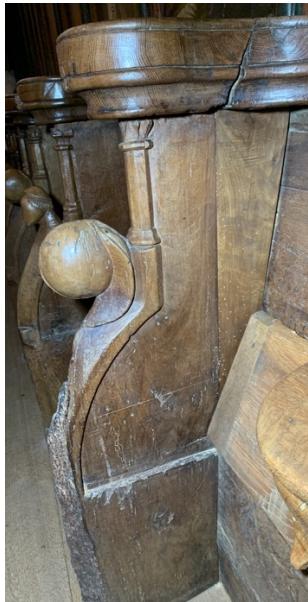
Parclose 5  
En noyer, présence de greffe

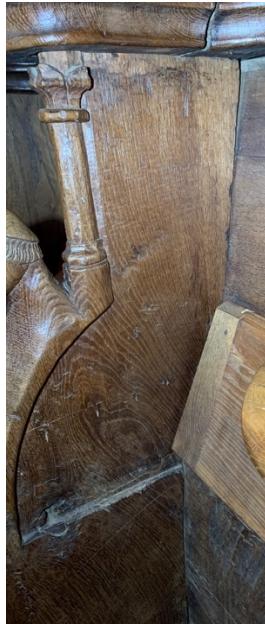
Parclose 6  
En chêne, présence de greffe

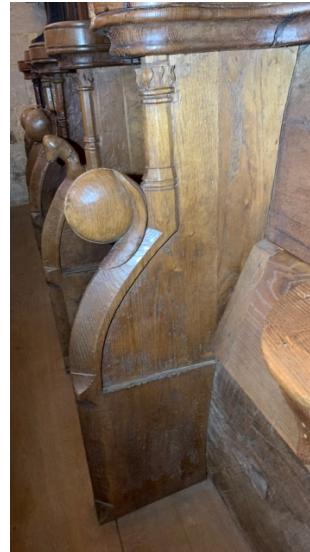
Parclose 7  
En chêne, présence de greffe

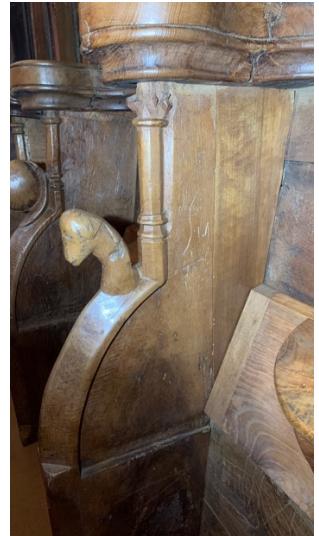
Parclose 8  
En noyer, présence de greffe

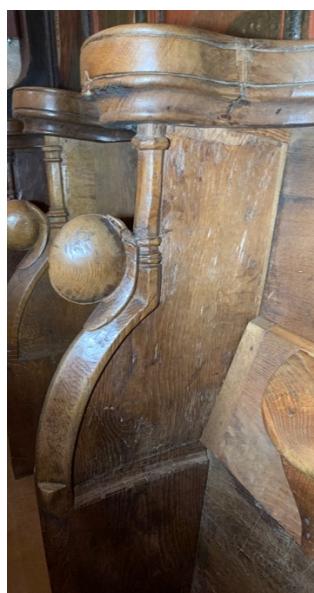
Parclose 9  
En chêne, présence de greffe

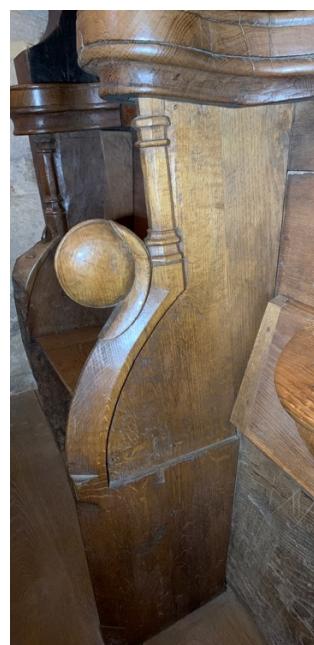
Parclose 10  
En chêne, présence de greffe

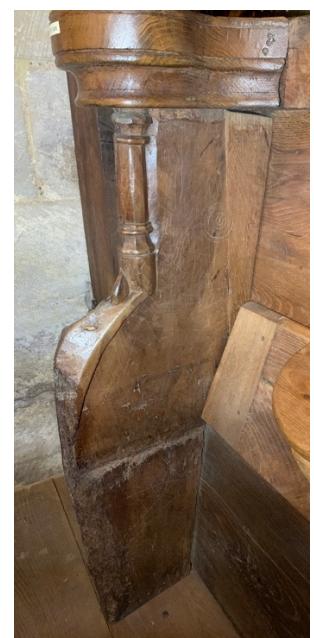
Parclose 11  
En noyer, présence de greffe

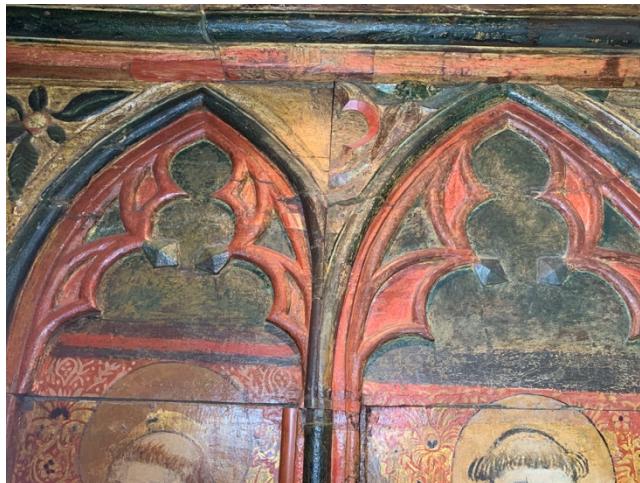
Groupe Nord : Réduction de la largeur de l'arcature au dessus du panneau 11

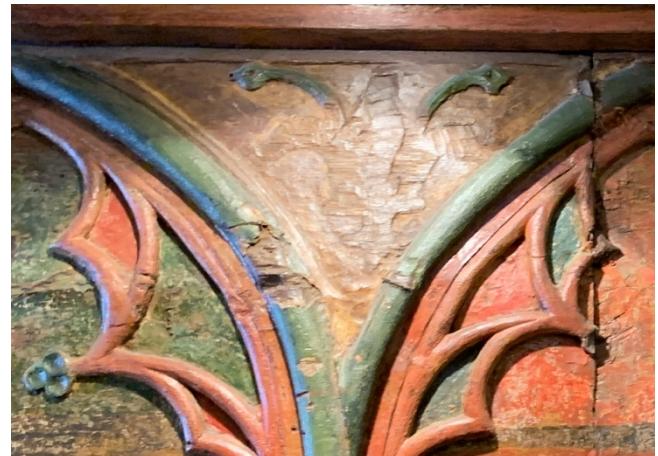
- Une fleur de Lys dans l'écoinçon entre les panneaux 5 et 6 du groupe Sud ainsi que dans l'écoinçon entre les panneaux 7 et 8 du groupe Nord.
- Le blason entre les panneaux 7 et 8 du groupe Sud. Le décor périphérie a été arasé et la polychromie actuelle est un repeint ancien situé sur une couche sombre.

Groupe Nord : Buchage de l'écoinçon entre les panneaux 7 et 8

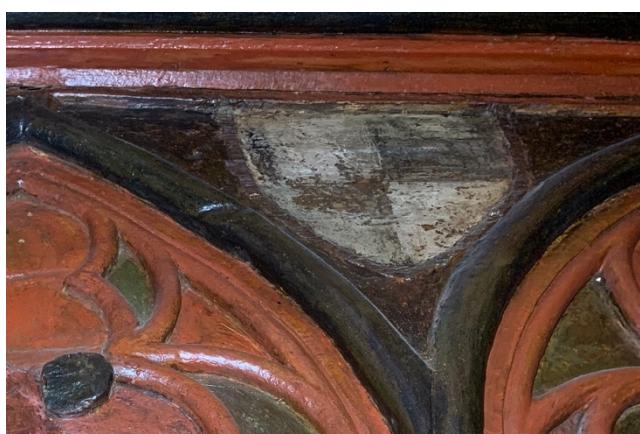
Groupe Sud : Blason repeint entre les arcatures 7 et 8

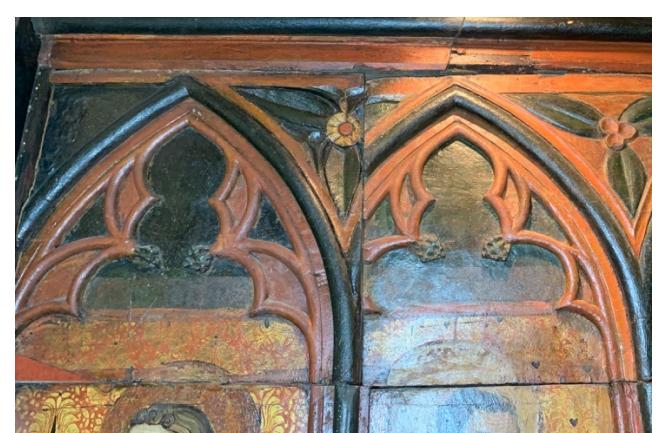
Groupe Sud : Réduction de la largeur de l'arcature au dessus du panneau 11

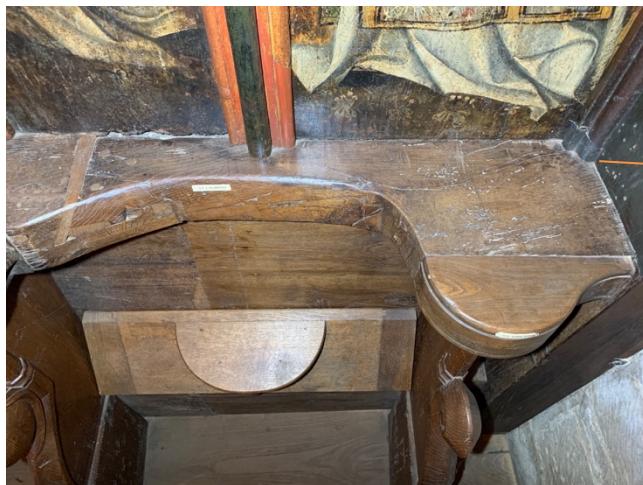
*Groupe Nord, extrémité Est : élargissement de la stalle et greffes*

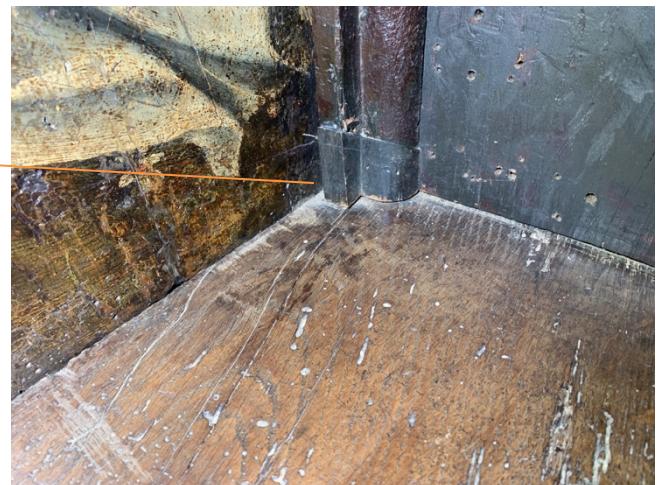
*Groupe Nord, extrémité Est : Greffe à la base d'un montant*

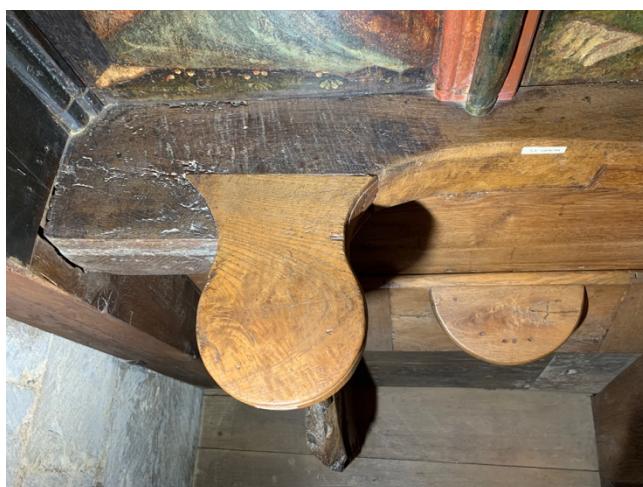
*Groupe Sud : Élargissement de la dernière assise et restitution d'un museau*

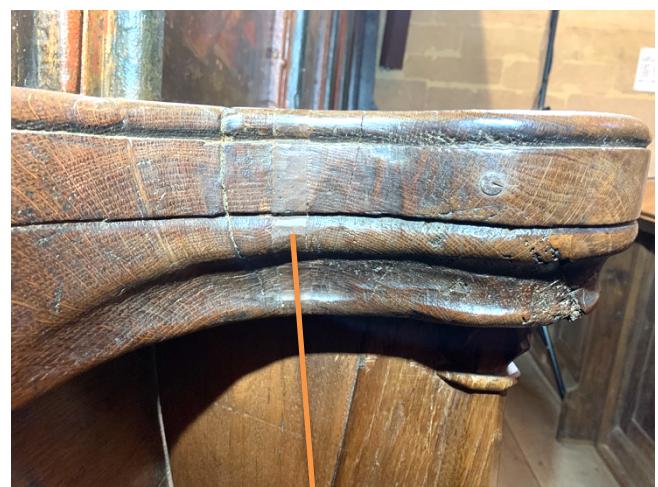
*Groupe Nord : Greffe sur un museau*

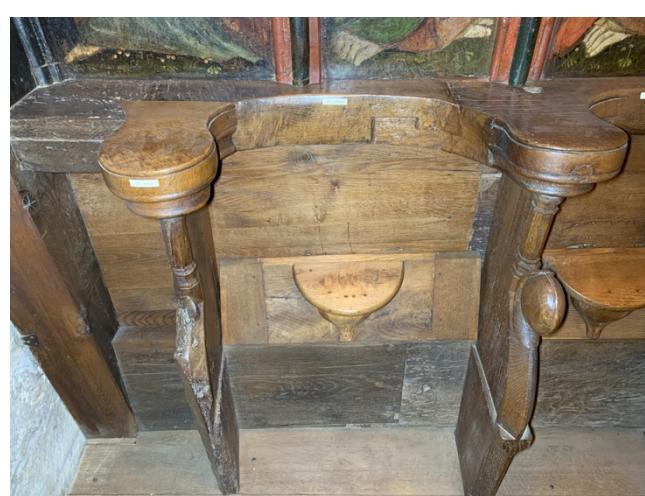
*Groupe Sud : des greffes sont visibles sur la banquette, les dossier et l'accotoir.*

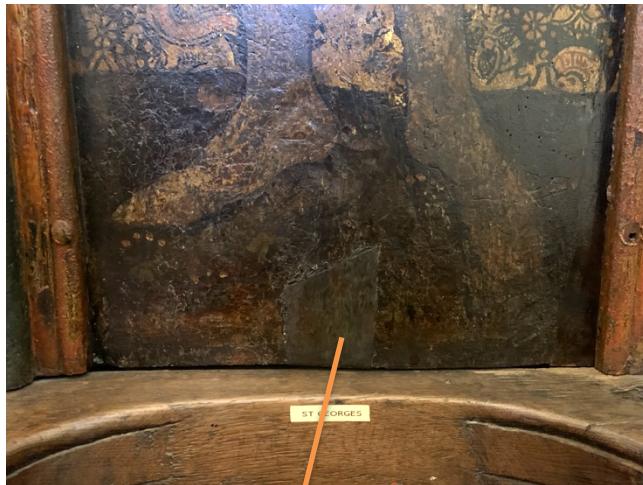
Groupe Nord Panneau 9 : Greffe

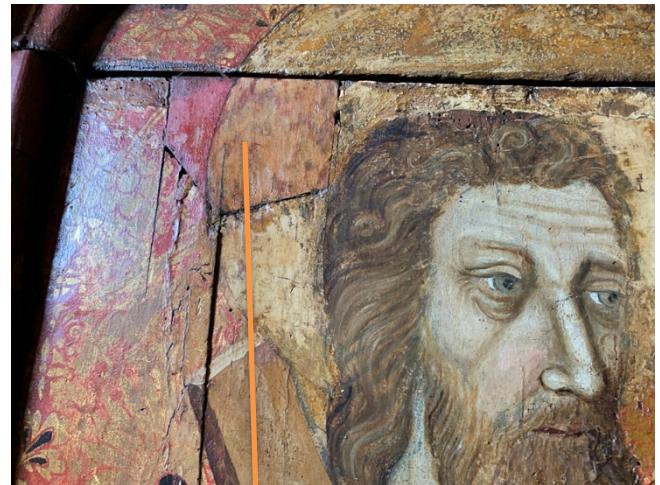
Groupe Sud, panneau 3 : Greffe

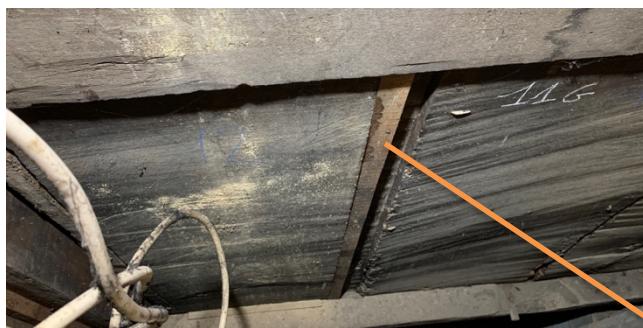
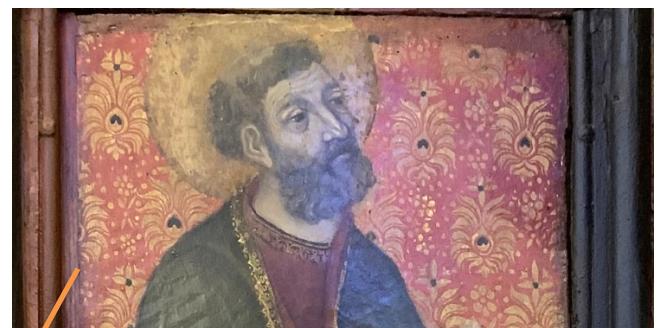
Groupe Sud – revers et face du panneau 1 et : Alèse sur le chant à dextre du panneau

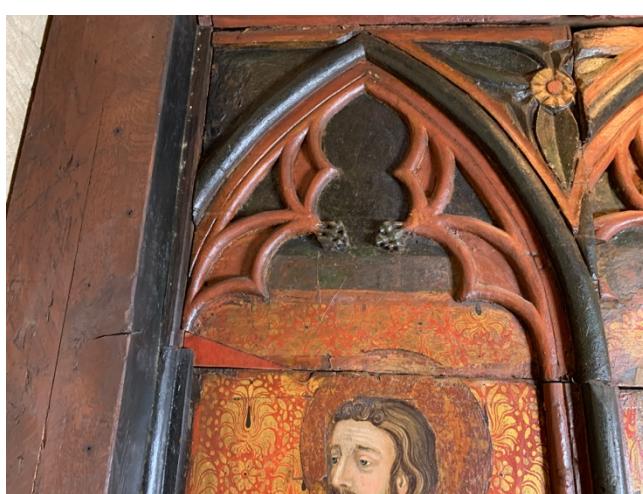
Groupe Sud, panneau 11 : Greffes

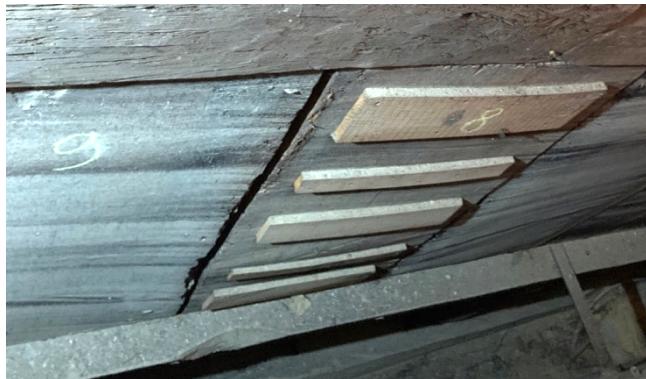
*Groupe Nord : Taquets collés au revers du panneau 8*

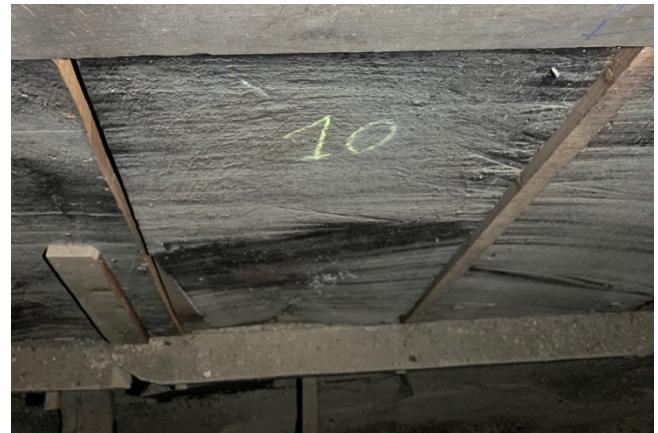
*Groupe Nord : Taquet collé au revers du 11 et greffe sur le panneau 10 (en bas à gauche).*

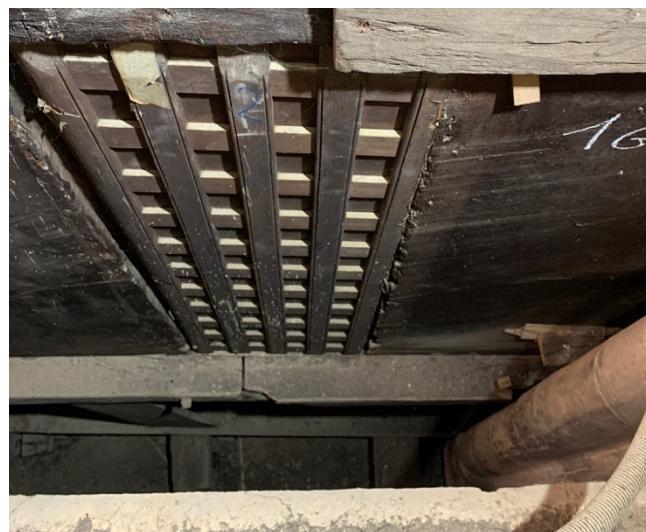
*Groupe Sud : Parquetage de restauration au revers du panneau 10*

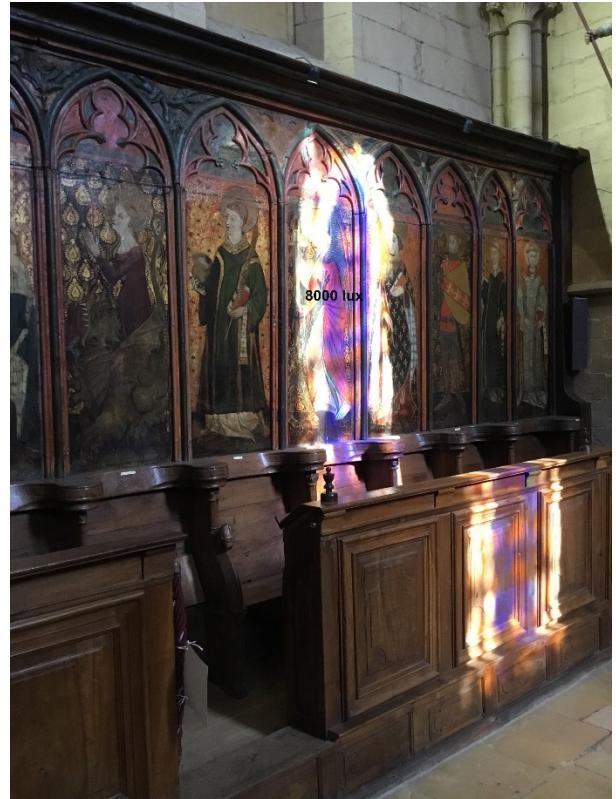
Cet éclairement intense occasionne des altérations de couleurs, à la fois sur les peintures et sur le mobilier. A cet éclairement est associé un échauffement localisé des surfaces. La distance étant importante entre la source lumineuse et le contexte de conservation plutôt ventilé, l'échauffement localisé ne semble pas suffisant pour être une des causes majeures de l'altération des dossiers des stalles.

*L'éclairage se décale sur toute la longueur des stalles.*

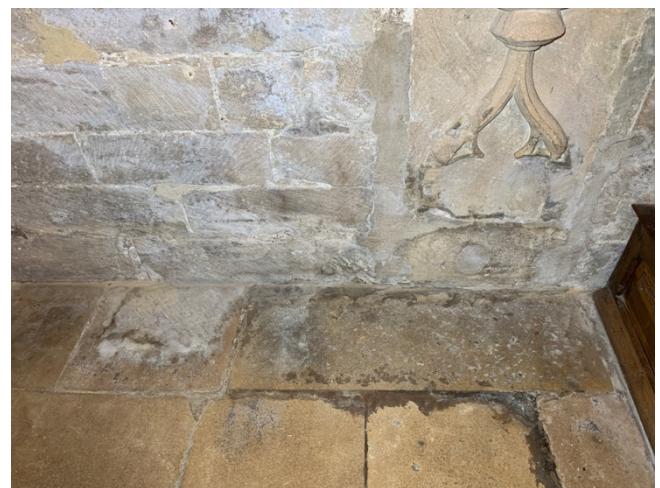
Peu de traces d'humidité ont été observées sur les sols ou les murs. Des remontées de sels sont néanmoins visibles entre la base du mur de fond de chœur et le sol.

*Sol dans l'angle entre les stalles sud et le mur du fond de chœur*

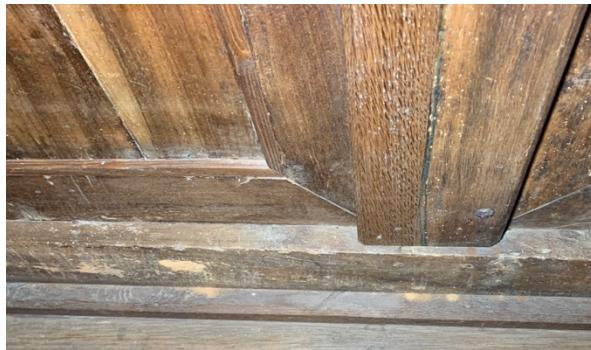
Groupe Sud : sciure issue de trous d'envol à la base des pupitres

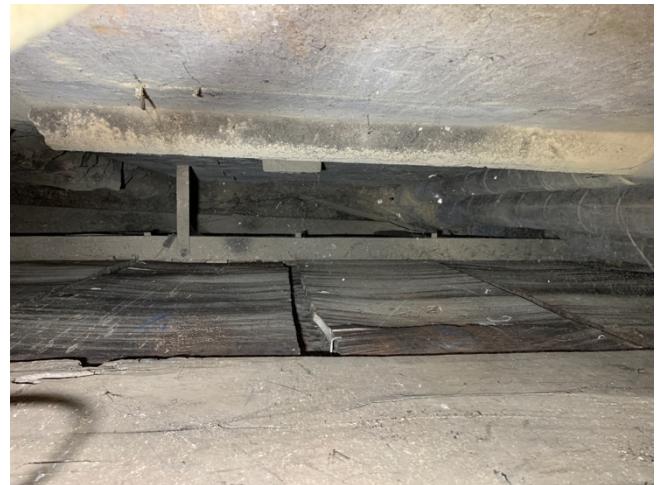
Groupe Sud : les revers sont particulièrement empoussiérés

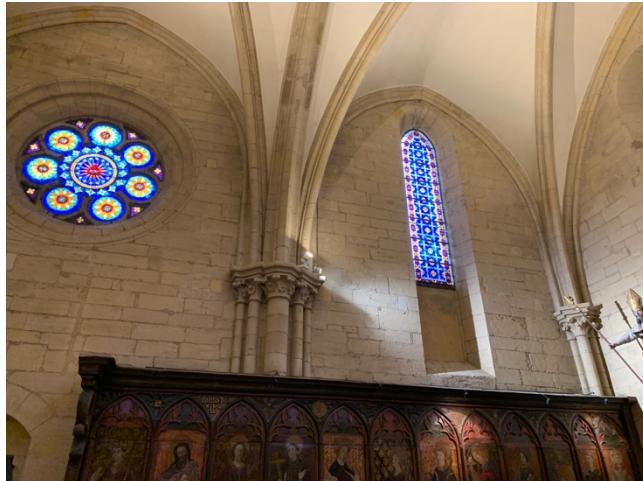
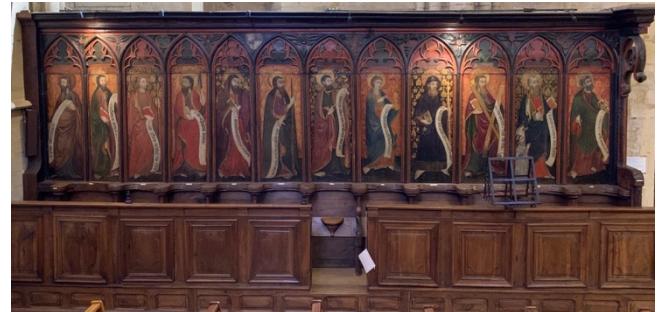
Les stalles sont éclairées par des spots fixés sur la corniche des stalles. Sur les douze spots, six sur chaque groupe, quatre seulement sont encore en état de fonctionnement.

*Seules peu de lampes sont encore en fonctionnement pour l'éclairage des stalles*

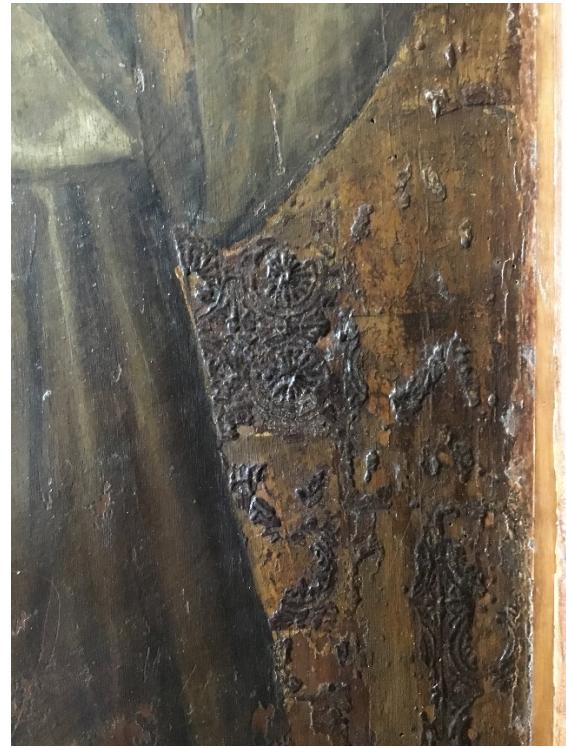
Détail, st François, fond décoré de brocarts appliqués

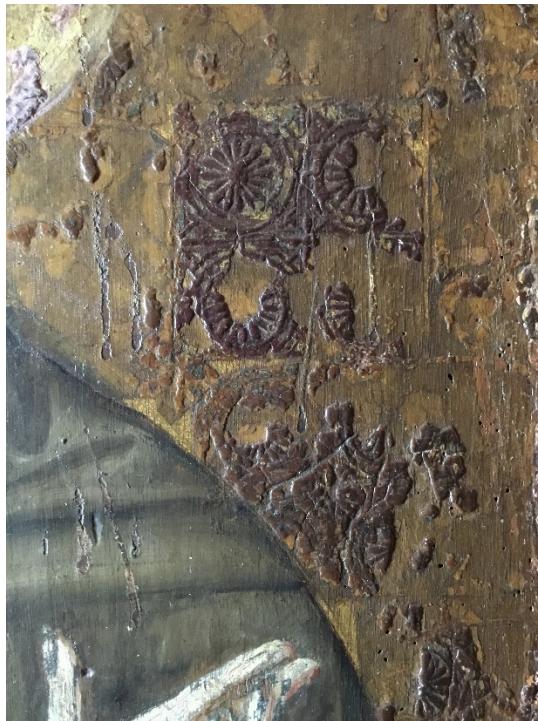
Détail, st François, forme rectangulaire du brocart encore visible malgré l'état de conservation.

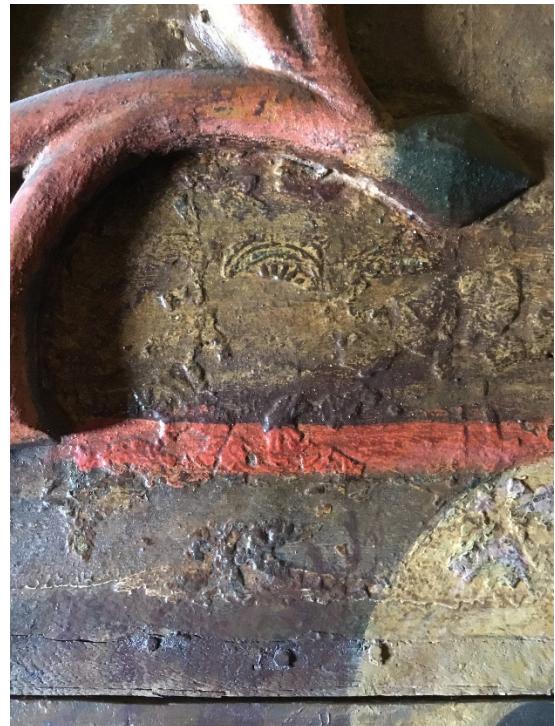
Détail, st François, le brocart se poursuit dans la partie inférieure de l'arcature (il est recouvert de repeints).

Ces brocarts sont très altérés. Il ne subsiste que la masse utilisée pour fabriquer les reliefs, dénuée de tout décor de feuilles métalliques ou de glacis.

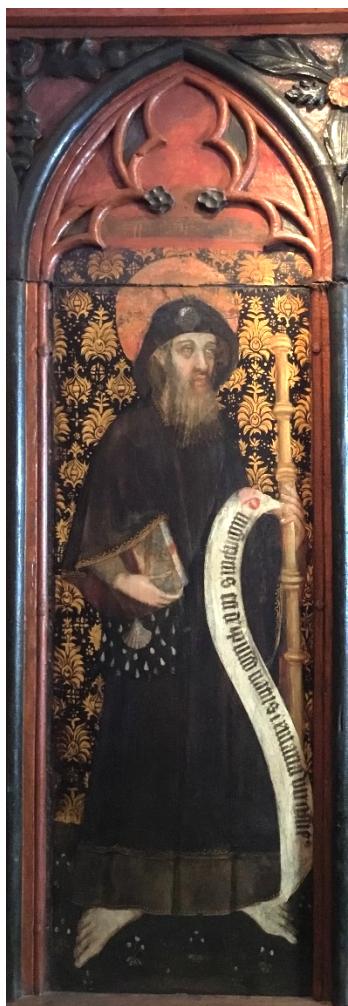
Pour la figure de saint Jacques le Majeur, la toile est visible en impression sur toute la surface et des fils de toile apparaissent sur la périphérie. La barbe visible sur les bords semble attester que la toile a été préparée en même temps que les encadrements. Ce n'est donc pas un marouflage postérieur. La distinction de la toile est moins facile et évidente pour le panneau saint Philippe.

St Jacques le Majeur, côté sud.

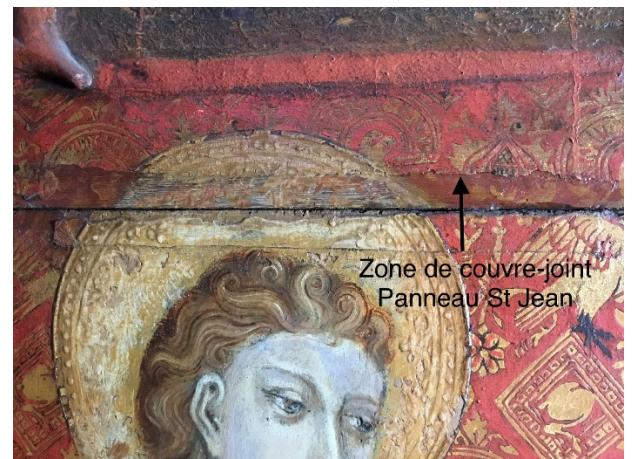
Détail, toile couvre-joint (St Jean)

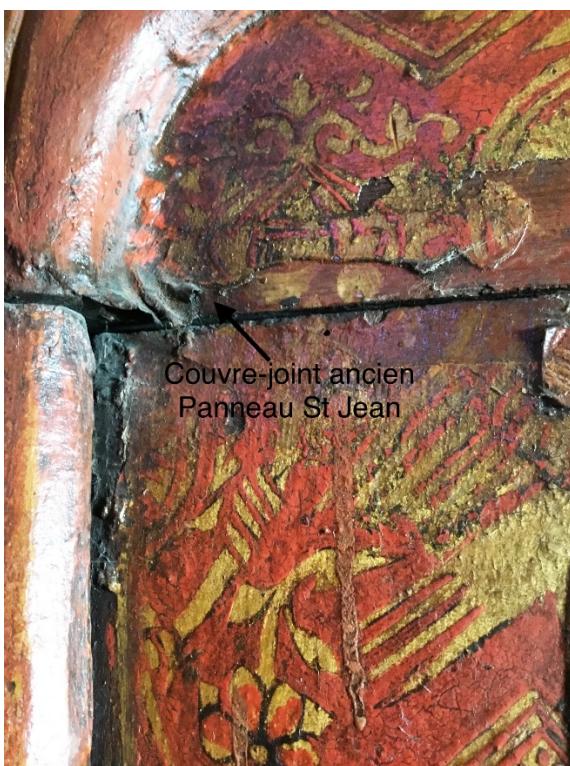
Couvre-joint ancien  
Panneau St Jean

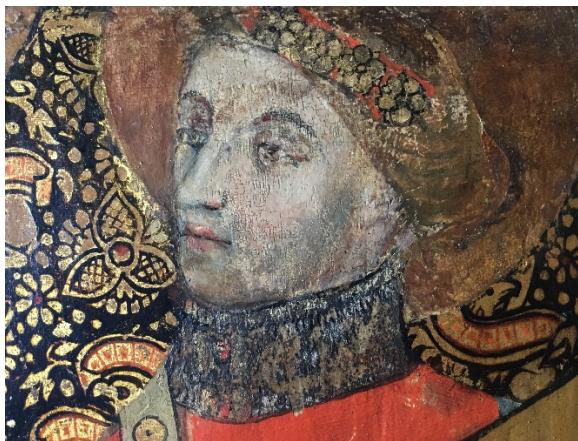
Des feuilles d'argent ont également été utilisées pour l'ensemble de la cotte de mailles et l'épée de saint Michel et sur une partie des vêtements de saint Georges. Elles sont très usées et il est difficile de voir si elles sont recouvertes d'un glacis ou d'un vernis protecteur. Ces feuilles d'argent sont particulièrement employées sur ces deux figures et l'usage de celles-ci a peut-être été réservée aux saints guerriers et aux armes.

Détail, saint Georges (feuille d'argent sur le col?).

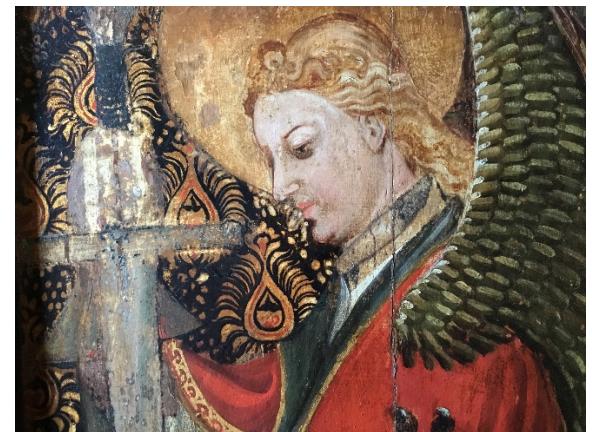
Détail, saint Michel (feuille d'argent sur l'épée ?).

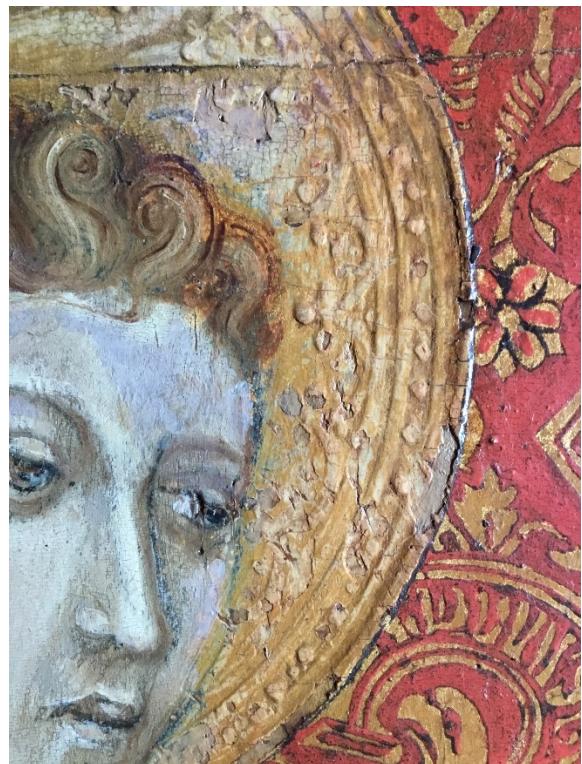
Détail, auréole de saint Jean l'Évangéliste avec décor à pastiglia.

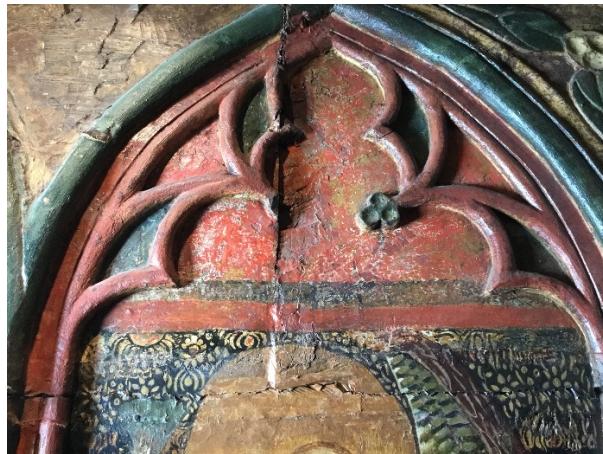
La forme de ces soulèvements, feuillets minces craquelés, nous incitent à penser que les retouches ont été réalisées avec un médium à base de résines de synthèse, type émulsion vinylique ou acrylique. Ces feuillets se sont déformés et fracturés, attestant d'une certaine plasticité.

*Détail, partie supérieure du panneau de saint Michel Archange, retouches avec soulèvements dans l'aurore.*

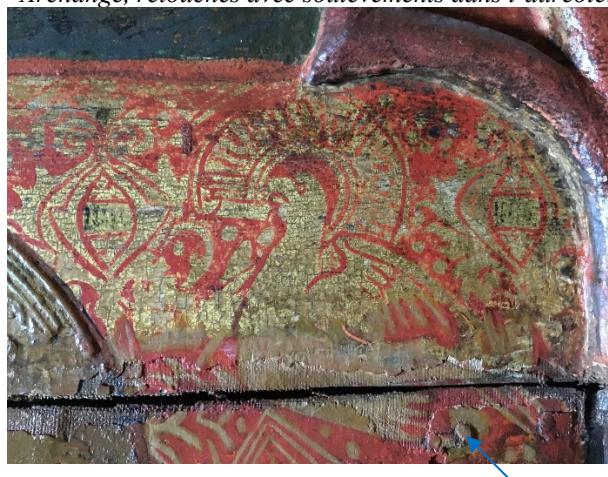
Les toiles de jonction semblent avoir toutes été coupées au niveau du joint entre le dossier et la traverse supérieure décorée des arcatures, sans doute lors des démontages précédents. Elles sont localement décollées, déformées ou déchirées. Certains morceaux de toile ont été localement cloués et collés sur le bois lors de précédentes restaurations.

*Détail, toile de jonction entre le panneau et la traverse supérieure avec clous de fixation.*

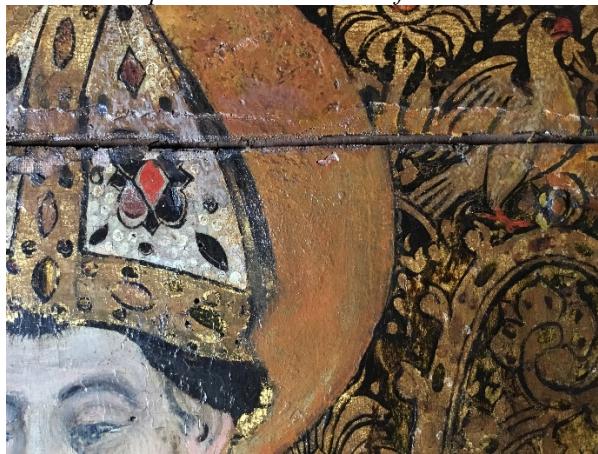
*Détail, toile de jonction lacunaire.*

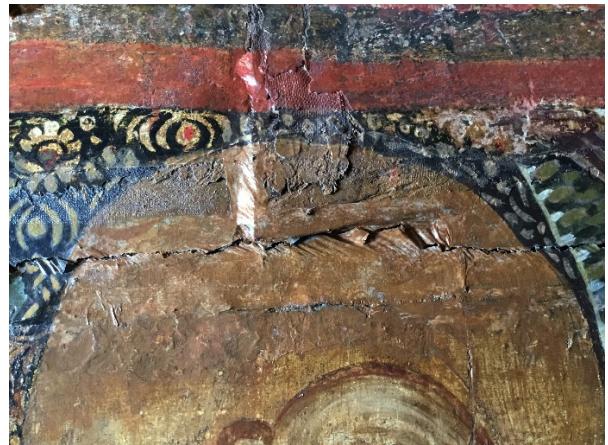
*La morphologie des soulèvements nous incite à penser que la retouche a été réalisée avec des liants à base de résines de synthèse, très plastiques.*

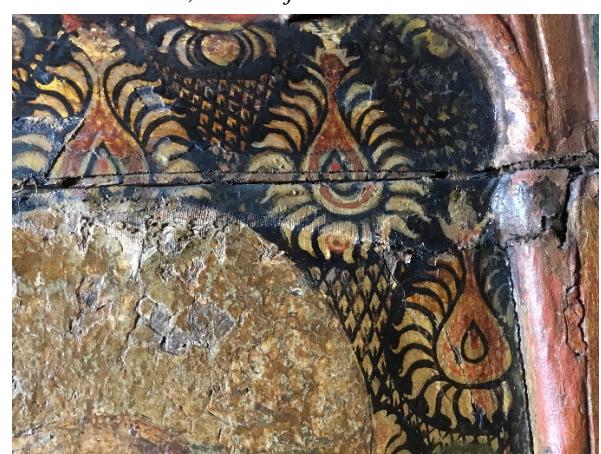
*Il, les toiles sont également décollées et lacunaires sur les moulures*

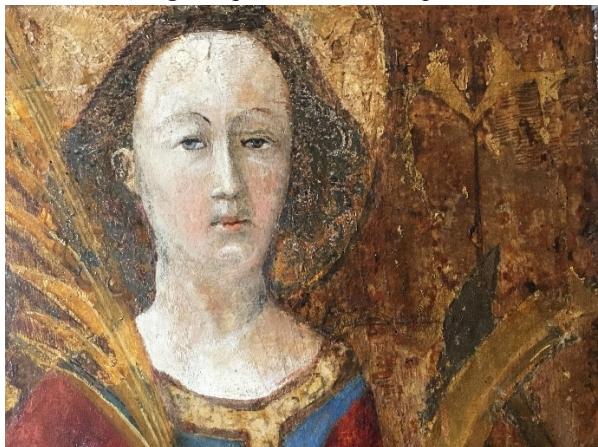
*Détail, sainte-Catherine : le visage, les cheveux, les palmes et le fond sont vraisemblablement très abîmés (usures, lacunes) et sont très repeints.*

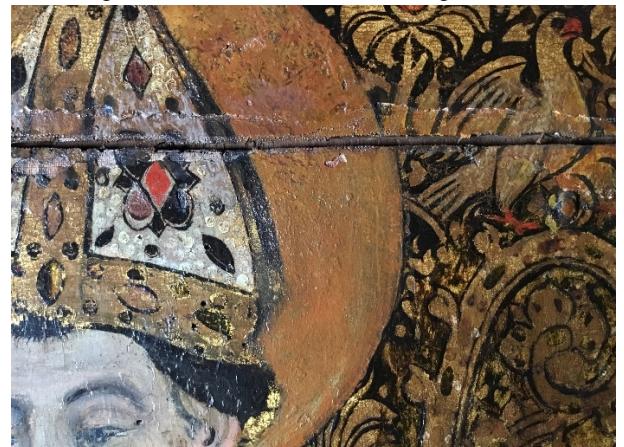
*Détail, saint-Evêque, joint avec toile lacunaire et repeints débordants. L'auréole et la mitre sont très repeintes*

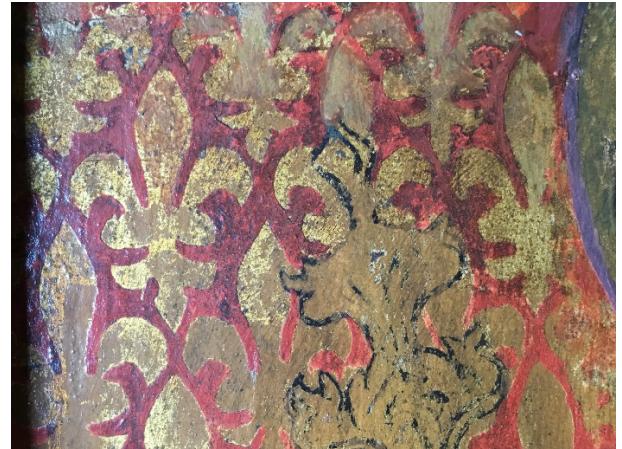
*Détail, les fonds dorés des brocarts peints sont localement très repeints avec de la peinture ocre.*

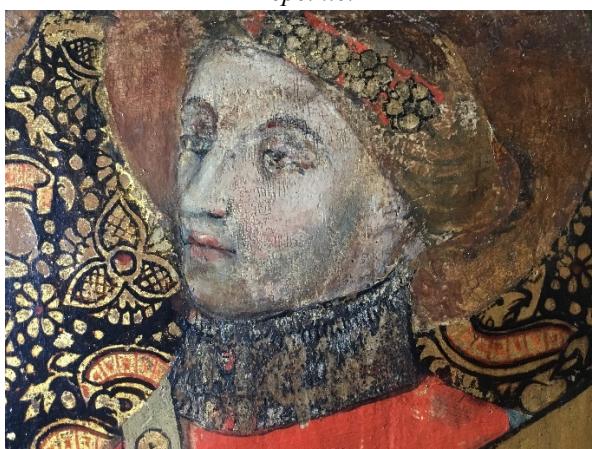
*Détail, le visage et les cheveux de saint-Georges sont très usés et retouchés.*

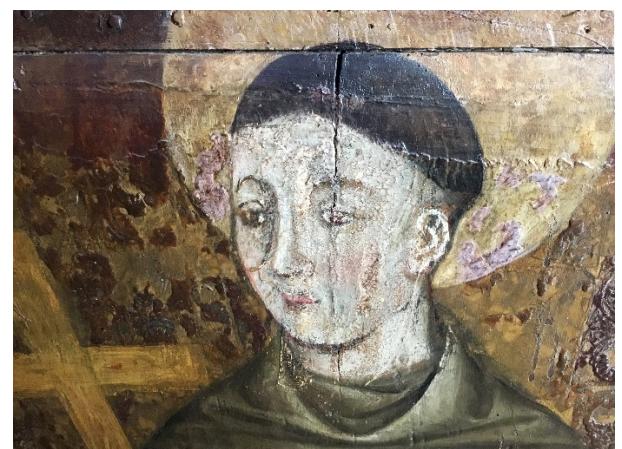
*Détail, le visage, les cheveux et l'aurore, ainsi que le fond de brocarts appliqués de saint François d'Assise sont très lacunaires et très repeints.*
