## ÉTUDE PRÉALABLE

**CHARLIEU (42) - ÉGLISE SAINT-PHILIBERT**

### STALLES. XV<sup>ème</sup> siècle.

Octobre – Décembre 2023

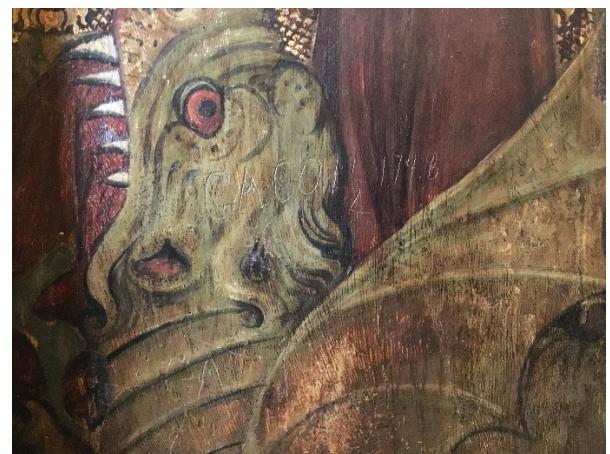
Détails, graffitis.

Les dossiers des stalles présentent d'importantes usures en partie inférieure, attestant leur usage continu comme siège. Par ailleurs, ces parties, très accessibles de tout temps, sont couvertes de graffitis que l'on peut qualifier « d'altérations patrimoniales ». Nous n'en avons pas fait le relevé mais nous avons remarqué des graffitis datant du début du XVIII<sup>e</sup> siècle.

Ces graffitis sont actuellement masqués par les repeints qui recouvrent les parties inférieures des compositions.

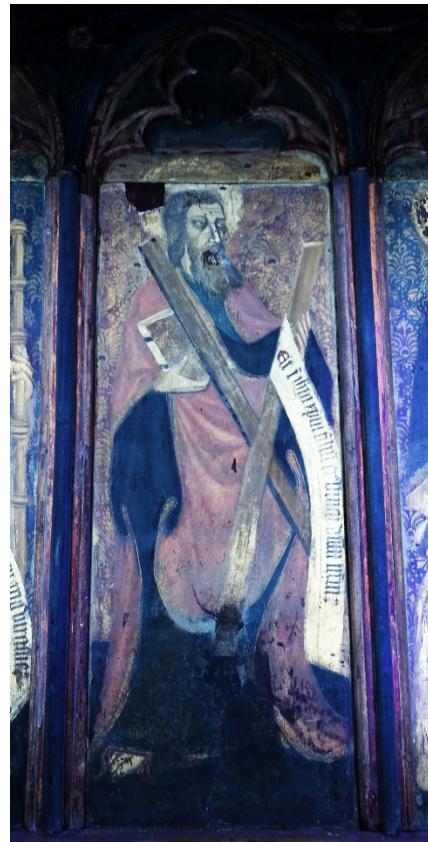
*Saint André sous ultraviolets. La partie inférieure, le manteau et le joint sont très repeints.*

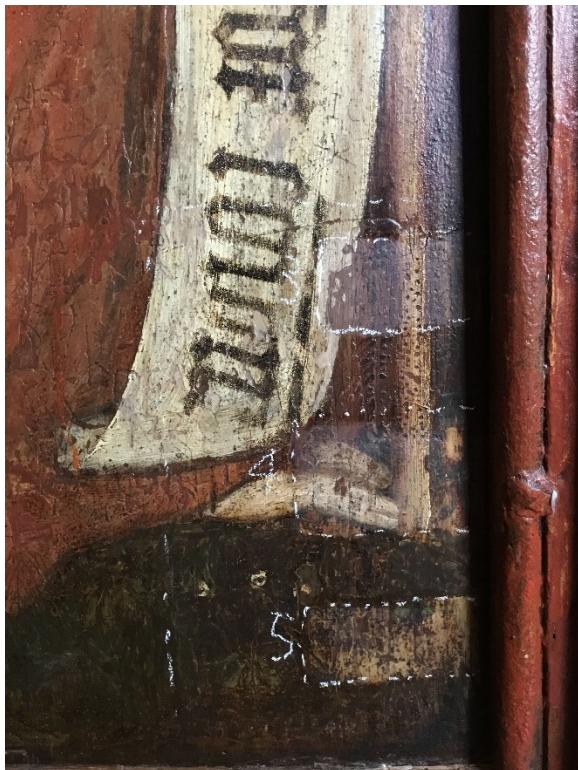
Détail de la zone de test.

Saint Matthieu, zone de test : dans la partie inférieure, le nettoyage met au jour des zones usées (préparation blanche visible ou lacunaires (bois visible).

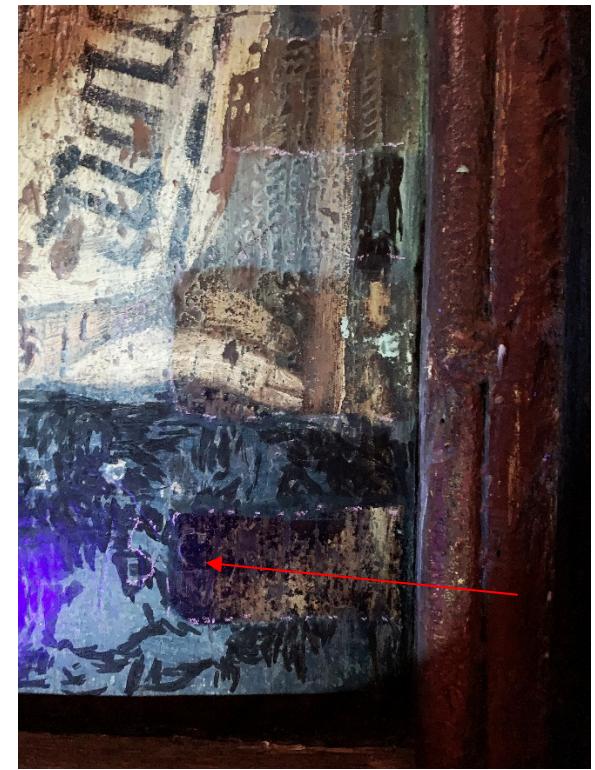
Idem sous UV : le vernis et les repeints sont nettoyés. Des résidus de repeints (noirs) sont encore visibles sur les zones nettoyées.

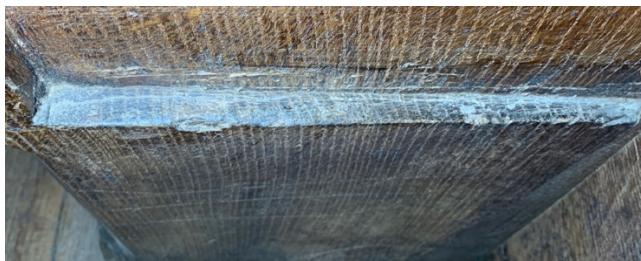
*Groupe Sud :*

*Des relevés de dendrochronologie peuvent être réalisés sans démontage sur plusieurs éléments constitutifs en chêne des stalles,*
